## **Bauliche Veränderungen - Hochburg**

### **Spezielle artenschutzrechtliche Prüfung (saP)**

Hofgut-Domäne, Standort Emmendingen-Hochburg

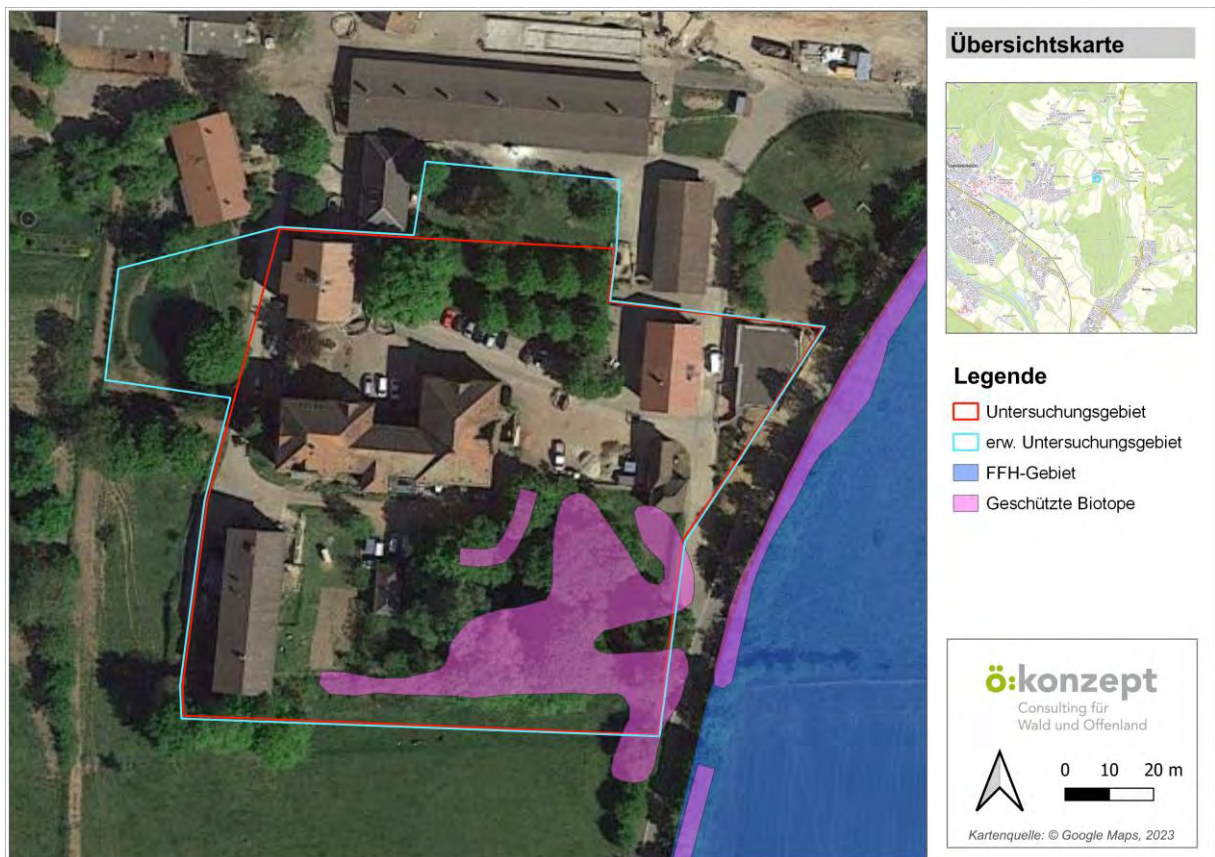
Abbildung 1: Lage des Untersuchungsgebietes und der beplanten Hofgut-Domäne am Standort Emmendingen-Hochburg mit betroffenen sowie angrenzenden Schutzgebieten.

Das Untersuchungsgebiet der Hofgut-Domäne liegt im Naturpark *Südschwarzwald* (Schutzgebiet-Nr. 6). Im südöstlichen Teil des Gebietes befindet sich die rund 0,19 ha große und nach § 30 BNatSchG als gesetzlich geschütztes Biotop eingestufte *Biotoplanlage Landwirtschaftsamt* (Abbildung 1). Das geschützte Biotop ist zudem im

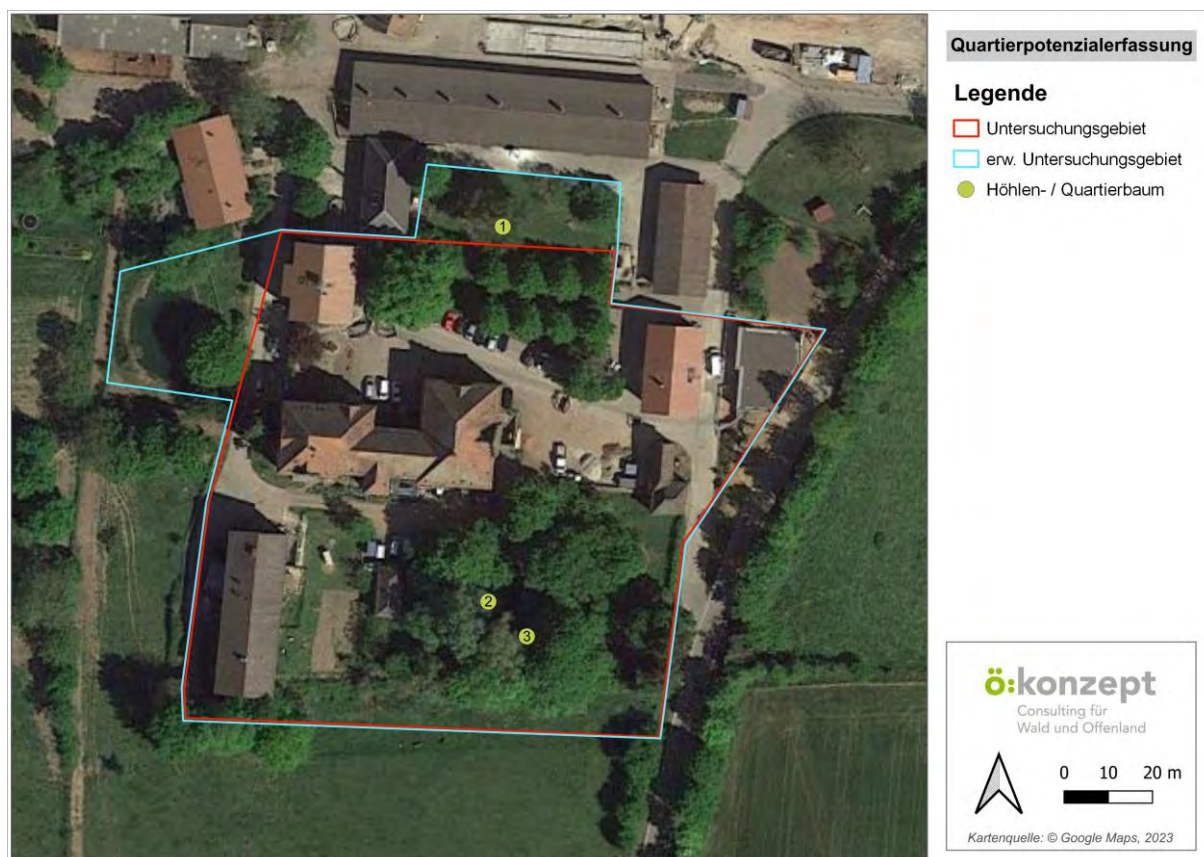
Abbildung 2: Im Rahmen der Quartierpotenzialerfassung lokalisierte Höhlenbäume mit Relevanz für Fledermäuse und Vögel. (Erstellt: Manuel Schulz)

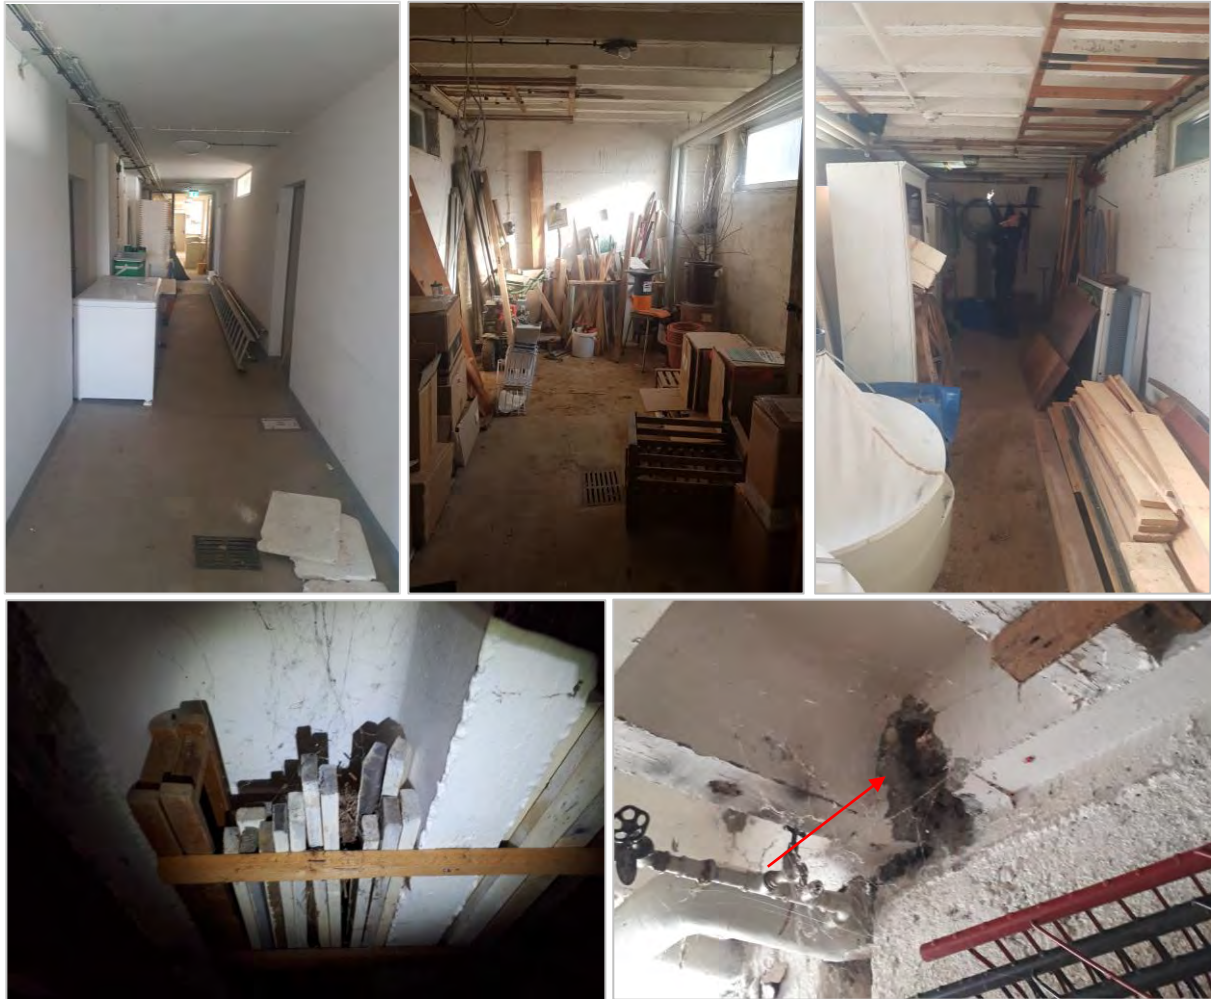
Im Untergeschoss des Wohnheimgebäudes Haus 8 wurden bei der Begehung am 17.03.2023 keine Fledermäuse angetroffen oder Spuren wie Kot, Talgflecken oder Anhäufungen von Nachtfalterflügeln, welche auf Fledermäuse hinweisen würden, gefunden. Im Heizungsraum wurde eine mumifizierte Maus vorgefunden. Von den 13 Räumen wurden 11 Räume begutachtet, für 2 Räume lag uns kein Schlüssel vor, doch ein Besatz durch Fledermäuse ist auch hier aufgrund von ähnlichen Gegebenheiten unwahrscheinlich. Die Räume waren durch Tageslichtfenster überwiegend relativ hell und meist eher trocken und bieten damit eher schlechte Bedingungen für Fledermäuse, die Dunkelheit und Feuchtigkeit bevorzugen. Nur in zwei Räumen gestaltet sich die Wandfassade aus rauem Putz, die Wände der anderen Räumlichkeiten sind sehr glatt und bieten damit wenig bis keine Hangmöglichkeiten für Fledermäuse. Zudem werden die Räume wohl wöchentlich begangen, was zu Störungen führen kann.

Abbildung 3: Beispielhafte Bilder der tageslichtdurchfluteten Räume im Untergeschoss (obere Bilder). Insgesamt wurden nur wenige potenzielle Quartiere gefunden. Hinter lagernden Materialien ergeben sich abgedunkelte Nischen und Spalten, welche für Fledermäuse potenziell Hangplätze darstellen (unten links). In einem der Geräteräume ist das Mauerwerk beschädigt, wodurch Tiere rein und raus wandern können. Zahlreiche Spinnweben, lassen jedoch auf keine regelmäßige Nutzung schließen (unten rechts). (Fotos: Manuel Schulz, 17.03.2023)

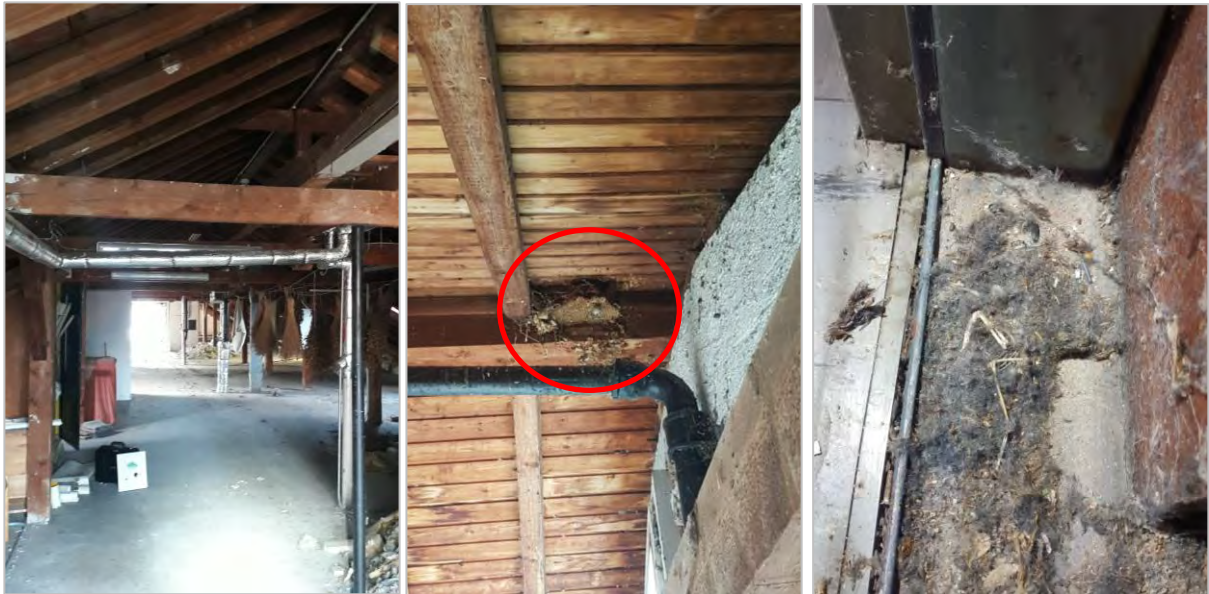
Das Dachgeschoss weist ein gutes Fledermauspotenzial auf, da zahlreiche Hangplätze an und zwischen Holzbalken und Ziegeln vorzufinden sind. Zahlreiche Ritzen ermöglichen Tieren den Zugang zum Geschoss. Allerdings ist der überwiegende Teil relativ hell, was das Quartierpotenzial etwas abwertet. In dunklen Ecken ist aber eine Quartiernutzung von Einzeltieren denkbar. Eine Wochenstube ist allerdings auszuschließen, da keine konkreten Hinweise wie Kotanhäufungen oder tote, bzw. lebende Fledermäuse erbracht werden konnten. Hinsichtlich Tierspuren wurden Mäusekot, Überreste toter Vögel und alte Wespennester vermerkt.

Abbildung 4: In dem überwiegend relativ hellen Dachgeschoss konnten alte Wespennester sowie Überreste mehrerer Vögel (vermutlich dem Haussperling) vorgefunden werden, welche sich in das Dachgeschoss verirrt hatten. (Fotos: Manuel Schulz, 17.03.2023)

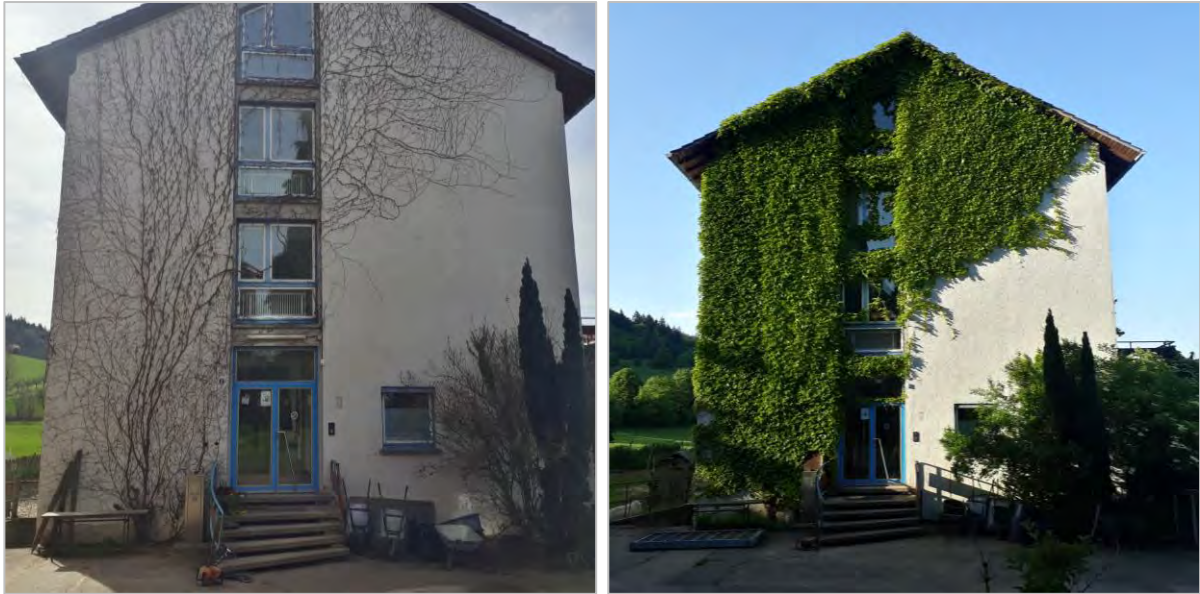
Die Nordseite des Wohnheimgebäudes Haus 8 weist ein eher mittleres Potenzial an Quartier- und Nistmöglichkeiten für Fledermäuse und Vögel auf. Nur an einem Fenster findet sich ein Rollladenkasten, welcher von Fledermäusen als Einzelquartier oder Vögeln als Nistplatz genutzt werden könnte. Weiterhin könnte auch die dreispitzige Jungfernebe (*Parthenocissus tricuspidata*), die den Großteil der Gebäudefassade auf dieser Seite prägt, eine ideale Nistmöglichkeit für Vögel bieten. Konkrete Hinweise auf die Nutzung der genannten Bereiche konnten bei der Begehung allerdings nicht erbracht werden. Eine direkt unterhalb des Dachgiebels verlaufende Kante wies deutliche Kotspuren auf. Vögel nutzen diesen Bereich als Schlaf- und Ruhestätte. Zudem befinden sich vor dem Gebäude mehrere Gehölze (u.a. Zypresse, Holunder), die ebenfalls Vögeln als Schlaf- und Ruhestätte dienen.

Abbildung 5: Die Nordfassade des Wohnheimgebäudes Haus 8 ist zur Vegetationszeit geprägt durch die Dreispitzige Jungfernrebe (*Parthenocissus tricuspidata*), welche in der Vegetationsperiode viele Möglichkeiten für Fortpflanzungs- und Ruhestätten für Vögel bietet. (Fotos: Manuel Schulz, 17.03.2023 (links) u. 25.05.2023 (rechts))

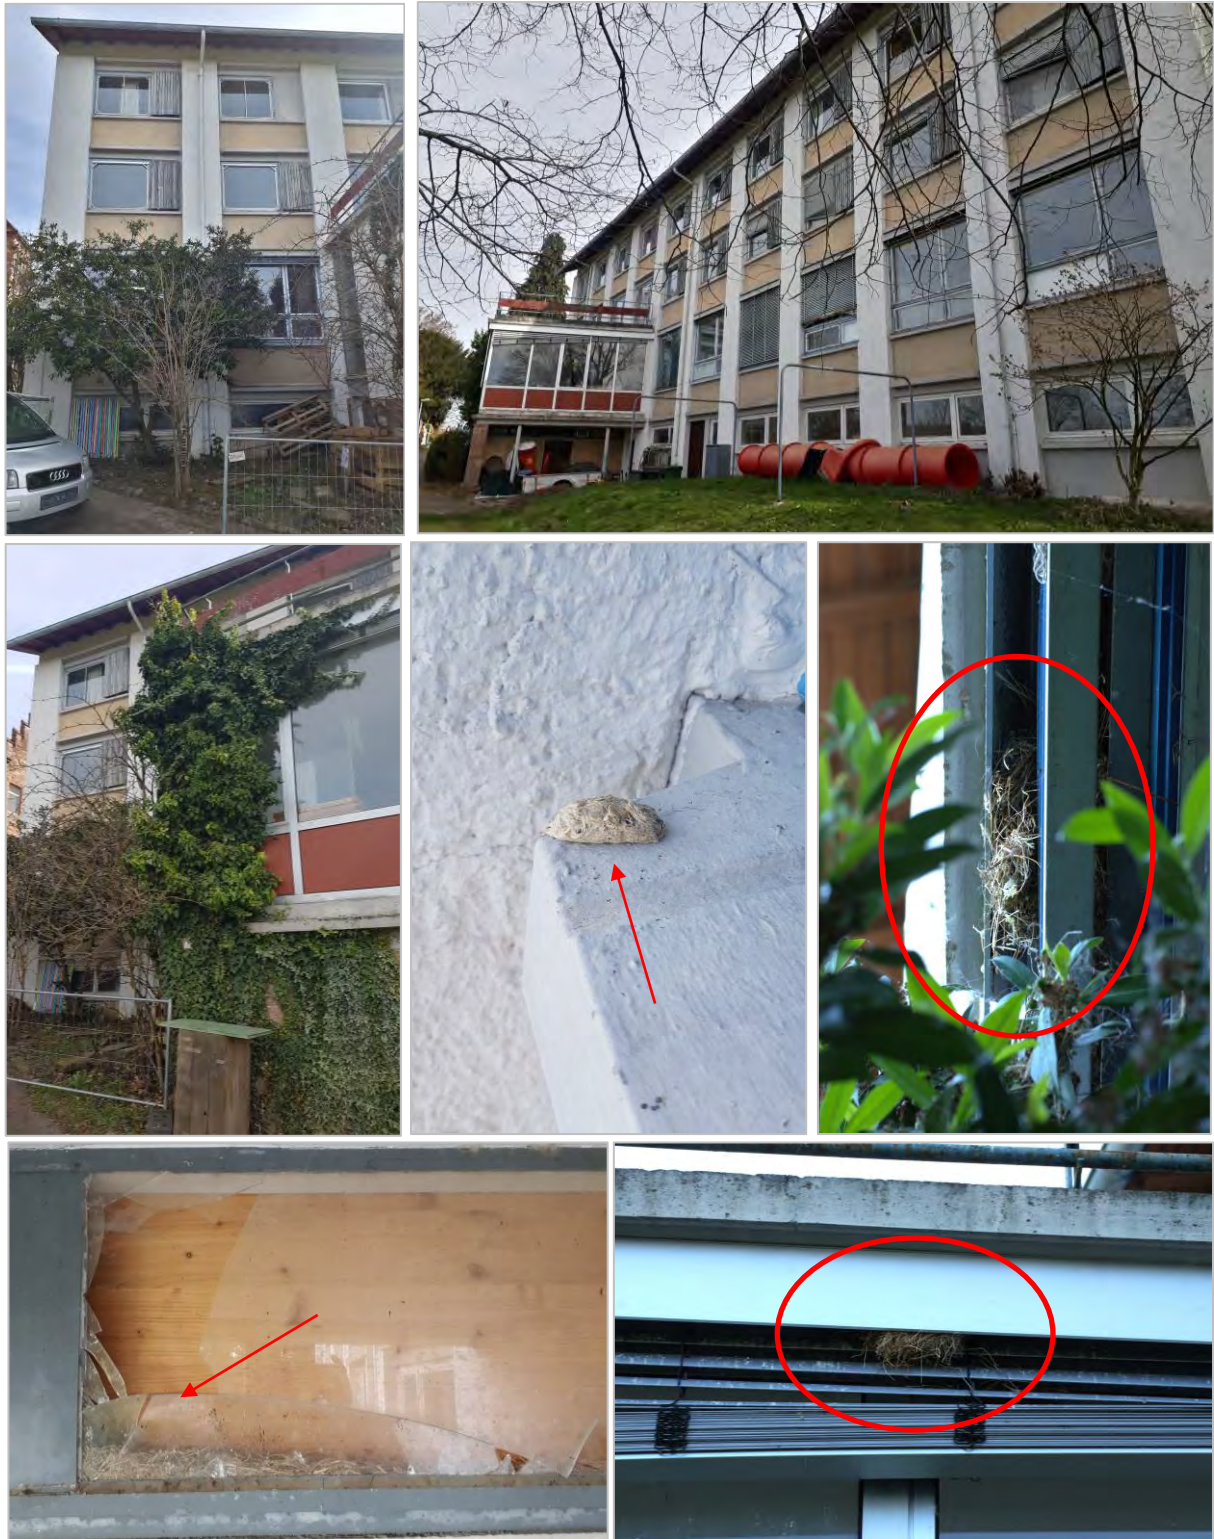
Die Westseite des Wohnheimgebäudes Haus 8 weist das höchste Potenzial an Quartier- und Nistmöglichkeiten für Fledermäuse und Vögel auf. Insgesamt befinden sich, inklusive dem vorgezogenen Terrassenbereich, rund 19 Rollladenkästen und 18 Fensterläden an der Gebäudeseite. Diese Bereiche stellen für Fledermäuse potenzielle Einzelquartiere oder Hangplätze dar. Konkrete Hinweise auf die Nutzung dieser Bereiche durch Fledermäuse ergaben sich nicht. Die Vögel, insbesondere der Haussperling, nutzt diese Strukturen zur Anlage von seinen Nestern, welche an dieser Gebäudeseite zahlreich vorzufinden waren (mind. 9 Nester). Unterhalb der Terrasse hat der Hausrotschwanz in der Nische eines beschädigten Glasfensters sein Nest angelegt und mindestens 4 Junge aufgezogen. Nördlich der Terrasse befinden sich auf der Westseite mehrere Gehölze (u.a. Kirschlorbeer, Holunder, Buchsbaum, Efeu) die den Vögeln als Ruhe-, Schlaf- sowie Nistplatz dienen. Kotpuren auf den Fensterbänken lassen darauf schließen, dass auch diese Bereiche als Ruhe- und Schlafplatz genutzt werden. Mehrere Gewölle auf den Fensterbänken der obersten Etagen können sehr wahrscheinlich dem Turmfalken zugeschrieben werden, welcher die Bereiche nachts als Schlafplatz bezieht. Dabei handelt es sich um eine Ruhestätte. Eine Fortpflanzungsstätte des Turmfalken wurde an dem Gebäude nicht gefunden.

Abbildung 6: Die Westseite des Wohnheimgebäudes Haus 8 weist zahlreiche potentielle Quartier- sowie Nistmöglichkeiten für Fledermäuse und Vögel hinter den Fensterläden sowie in und hinter den Rollladenkästen auf, die gerne von Haussperlingen genutzt werden. Hinter einem beschädigten Glasfenster hat ein Hausrotschwanz sein Nest gebaut (Bild unten links). Ruhe und Versteckmöglichkeiten bieten Gehölze und Efeu. Auf den obersten Fensterbänken finden sich Gewölle, welche dem Turmfalken zuzuordnen sind, der diese Bereiche als Schlafplatz nutzt (Bild Mitte). (Fotos: Manuel Schulz, 17.03.2023 (oben, Mitte), 25.05.2023 (unten))

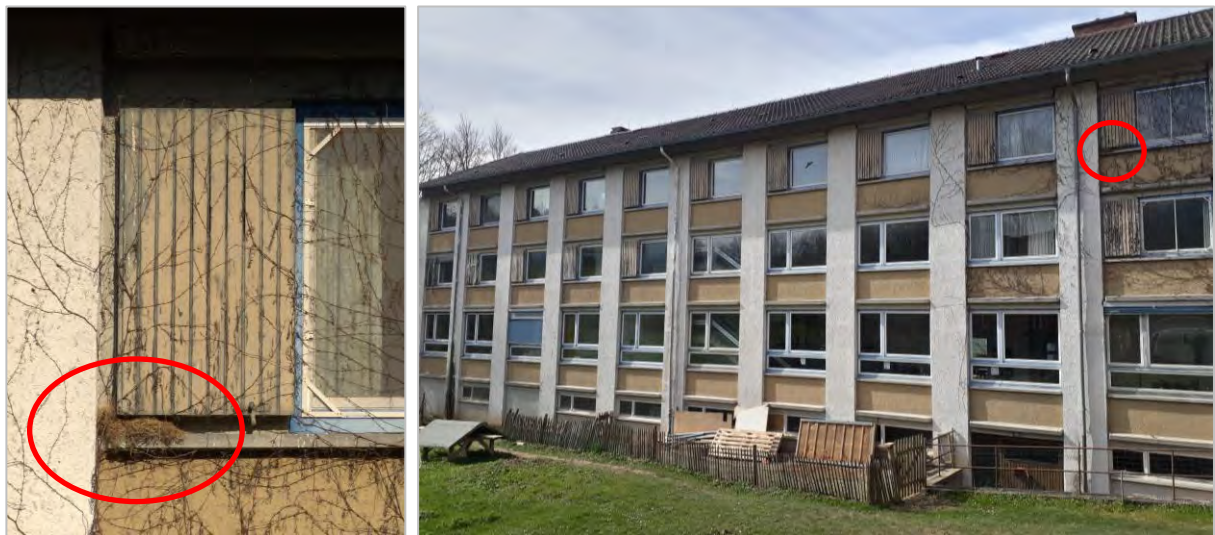
Die Ostseite des Wohnheimgebäudes Haus 8 weist ein ähnlich hohes Potenzial an Quartier- und Nistmöglichkeiten für Fledermäuse und Vögel auf, wie die Westseite des Gebäudes. Insgesamt befinden sich rund 5 Rollladenkästen und 16 Fensterläden an der Gebäudeseite. Diese Bereiche stellen für Fledermäuse potenzielle Einzelquartiere oder Hangplätze dar. Konkrete Hinweise auf eine Nutzung dieser Bereiche durch Fledermäuse ergaben sich nicht. Hinsichtlich der Vögel konnte während der Begehung nur ein Nest des Haussperlings zwischen einem Fensterladen und der Fensterbank des obersten rechten Fensters festgestellt werden. Kotschoten auf den Fensterbänken lassen auch hier darauf schließen, dass diese Bereiche als Ruhe- und Schlafplatz genutzt werden. Mehrere Gelege auf den Fensterbänken der obersten Etagen können dem Turmfalken zugeschrieben werden, welcher die Bereiche nachts als Schlafplatz bezieht.

Abbildung 7: Die Ostseite des Wohnheimgebäudes Haus 8 weist zahlreiche potenzielle Quartier- sowie Nistmöglichkeiten für Fledermäuse und Vögel hinter den Fensterläden sowie in und hinter den Rollladenkästen auf. Vom Haussperling konnte hier nur ein Nest am obersten rechten Fenster auf einer Fensterbank erfasst werden (Bild oben links). (Fotos: Manuel Schulz, 05.06.2023 (links), 17.03.2023 (rechts))

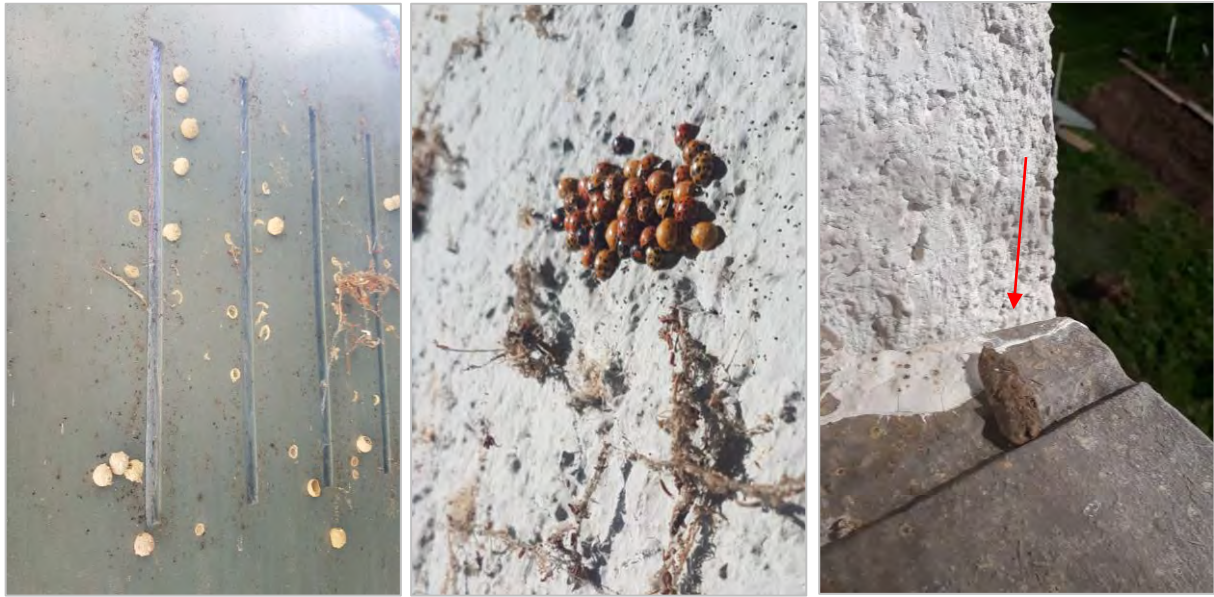
Hinter den Fensterläden fanden sich zahlreiche Insektenspuren, wie Kokons einer Solitär-Wespenart sowie überwinternde asiatische Marienkäfer. Beide Arten sind nicht besonders geschützt und müssen nicht weiter berücksichtigt werden.

Abbildung 8: Hinter den Fensterläden fanden sich zahlreiche Insekten Spuren, wie Kokons einer Solitär-Wespenart (Bild links) sowie überwinternde asiatische Marienkäfer (Bild in der Mitte). Auf den obersten Fensterbänken finden sich Gewölle, welche sehr wahrscheinlich dem Turmfalke zuzuordnen sind, der diese Bereiche als Schlafplatz nutzt (Bild rechts). (Fotos: Manuel Schulz: 17.03.2023)

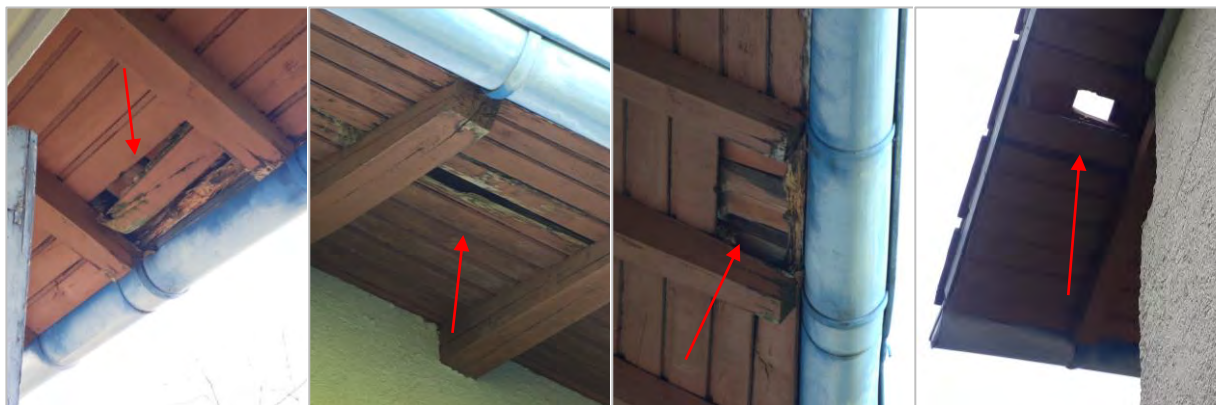
Das Satteldach des Wohnheimgebäudes Haus 8 lässt von außen vor allem über defekte Lüftungsziegel ein potenzielles Eindringen durch Fledermäuse und Vögel in das Dachinnere erahnen. Die Dachtraufe auf der westlichen Seite des Gebäudes weist an mindestens vier Stellen Beschädigungen und morsche Stellen an der Holzverkleidung auf. Diese Bereiche bieten Fledermäuse die Möglichkeit in die Dachverkleidung zu gelangen. Auch Vögel nutzen solche Bereiche zur Anlage von Nestern. So konnte an einer Stelle ein Nest des Haussperlings erfasst werden (Abbildung 9 – zweites Bild von links).

Abbildung 9: Unterhalb der Dachtraufe finden sich auf der westlichen Seite des Wohnheimgebäudes Haus 8 mehrere beschädigte Stellen, welche potenzielle Fledermausquartiere darstellen sowie von dem Haussperling als Nistplatz genutzt werden. (Fotos: Manuel Schulz, 17.03.2023)

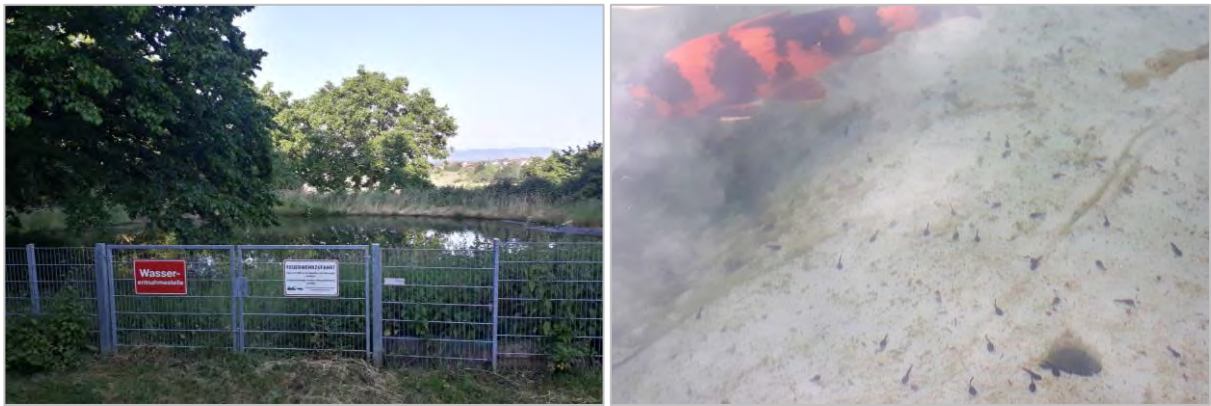
Abbildung 13: Der im Untersuchungsgebiet vorhandene Löschteich ist mit Koi-Karpfen besetzt (links). Beim ersten Begang konnten trotz dessen Kaulquappen der Erdkröte erfasst werden (rechts). (Fotos: Manuel Schulz, 05.05.2023)

Der Löschteich im erweiterten Untersuchungsgebiet wird von 35-45 teilweise sehr alten Koi-Karpfen besiedelt. Bei dem Begang am 05.05.2023 konnte in dem Teich dennoch eine Erdkröte (*Bufo bufo*) beobachtet werden, welche jedoch schnell abtauchte und am Teichboden im Schlamm verschwand. Zudem war der Teich mit unzähligen Kaulquappen besetzt, welche durch die dunkle Färbung sehr wahrscheinlich ebenfalls der Erdkröte zuzuschreiben waren (Abbildung 13). Wie bei so einem hohen Fischbesatz zu erwarten, wies der Teich am zweiten Begang keine Kaulquappen mehr auf, da diese wahrscheinlich von den Koi-Karpfen verspeist wurden. Auch der dritte Begang ergab keinen weiteren Amphibien Nachweis.

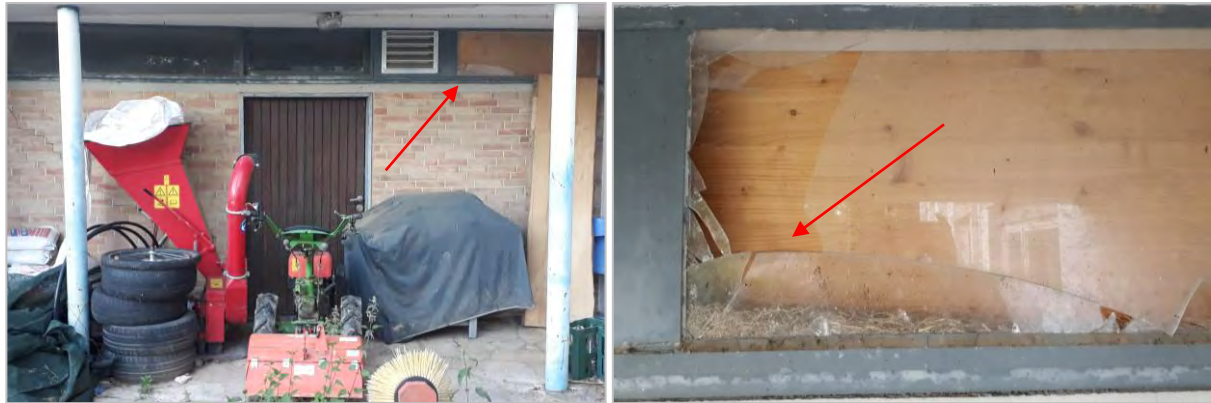
**Anzahl besetzter Brutplätze** Während der 5 Begehungen konnten im Untersuchungsgebiet mindestens 2 Reviere des Hausrotschwanzes festgestellt werden. Ein Paar brütete auf einem Stahlträger unterhalb eines Balkons am Haus 1. Ein weiteres Paar fand einen geeigneten Brutplatz zwischen einem zerbrochenen Glasfenster am Haus 8, wo es mindestens 4 Jungvögel aufzog. Die Art konnte auch im Bereich von Haus 5 mit revieranzeigendem Verhalten beobachtet werden, doch konnte kein Brutplatz eines weiteren Paares festgestellt werden.

Abbildung 14: Der Hausrotschwanz brütete am Haus 8 zwischen einem zerbrochenen Glasfenster, wo er mindestens 4 Jungvögel aufzog. (Fotos: Manuel Schulz, 25.05.2023)

verloren. Um ein Verbotstatbestand nach § 44 (1) 3 BNatSchG mit Abriss des Gebäudes Haus 8 zu vermeiden, sind Schadensbegrenzungsmaßnahmen notwendig. Da die Entnahme der Fortpflanzungsstätte mit Abriss des Gebäudes nicht vermieden (Vermeidungsmaßnahme) werden kann, ist eine vorgezogene CEF-Maßnahme 1 in Form von Anbringung von artspezifischen künstlichen Nisthilfen (Typ „Halbhöhle“) notwendig.

Um den räumlich-funktionalen Zusammenhang der Fortpflanzungsstätte zu gewährleisten, sind die Nisthilfen vor Abriss des Gebäudes im Winter oder Herbst vor der kommenden Brutsaison im nahen Umfeld, z.B. an dem benachbarten Gartenschuppen sowie Hauptgebäude, anzubringen. Dabei ist möglichst das gängige Verhältnis von 1:3 zu wählen. Demnach sind für den Hausrotschwanz im Rahmen der Ausgleichsmaßnahme CEF 1 mindestens 3 Nistkästen im direkten Umfeld des Haus 8 anzubringen.

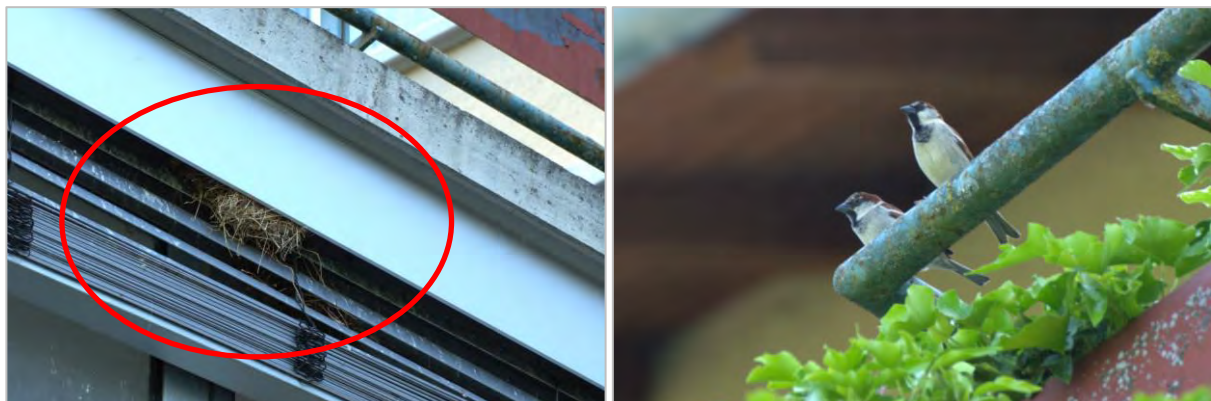
**Anzahl besetzter Brutplätze** Während der 5 Begehungen konnten im Untersuchungsgebiet insgesamt mindestens 31 Brutplätze des Haussperlings erfasst werden. Die Höchstanzahl an beobachteten Individuen des Haussperlings pro Begang lag am 05. April bei 81 Vögeln (49 x Männchen, 32 x Weibchen). Da gerade Brutplätze im Dachbereich entlang der Regenrinnen häufig schwierig auszumachen sind, ist mit wenigen weiteren Brutplätzen im Untersuchungsgebiet zu rechnen. Generell fanden sich an jedem der Gebäude im Untersuchungsgebiet besetzte Brutplätze, selbst an der kleinen Hütte neben der Biotopanlage südlich des Hauptgebäudes.

Abbildung 15: Der Haussperling brütete am Haus 8 vor allem in den Rollladenkästen mit mindestens 10 Brutpaaren. (Fotos: Manuel Schulz, 05.06.2023)

Vermeidungsmaßnahmen sind bei dem Gebäudeabriss nicht möglich. Als Schadensbegrenzungsmaßnahme eignet es sich die vorgezogene Ausgleichsmaßnahmen CEF 2 in Form von der Anbringung artspezifischer künstlicher Nisthilfen durchzuführen. Um den räumlich funktionalen Zusammenhang zu gewährleisten, sind diese vor Abriss des Gebäudes im Winter oder Herbst vor der kommenden Brutsaison im nahen Umfeld, z.B. an benachbarten Gebäuden, anzubringen. Angesichts der hohen Annahme von Nistkästen durch den Haussperling ist dabei ein geringeres Verhältnis als Gängig (1:3) von 1:2 oder 1:1,5 zu wählen. Demnach sind für den Haussperling im Rahmen der Ausgleichsmaßnahme CEF 2 ca. 15 – 20 Nistkästen im direkten Umfeld des Haus 8 anzubringen. Bei der Anbringung der Kästen ist auf eine fachgerechte Anbringung zu achten.

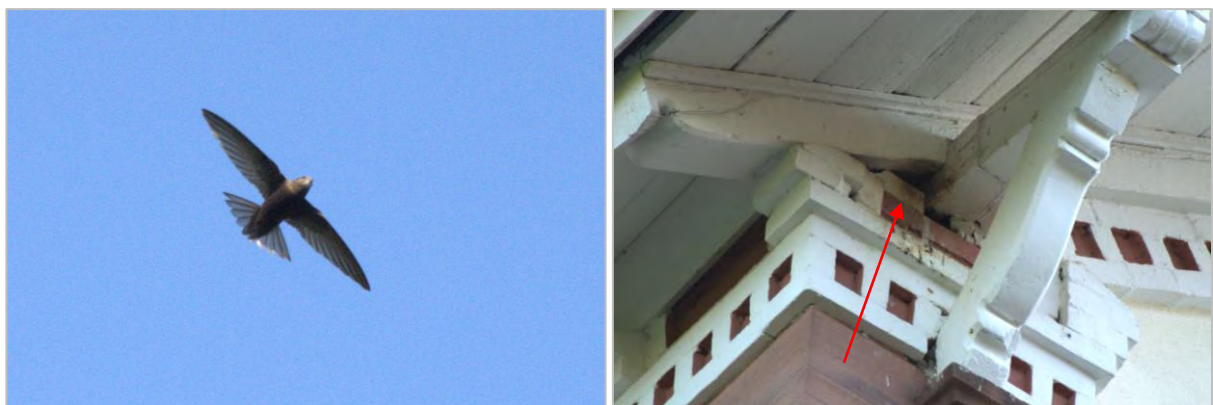
Abbildung 16: Der Mauersegler brütete im Untersuchungsgebiet am Haus 1 mit mind. 1-2 Brutpaaren in Nischen im Dachbereich zusammen mit dem Star (Bild rechts), sowie am Haus 7 mit 1 Brutpaar. (Fotos: Manuel Schulz, 05.06.2023)

| <b>Anzahl besetzter Brutplätze</b> | Im Untersuchungsgebiet konnten im Rahmen der 5 Begehungen mindestens zwei besetzte Brutplätze, sowie potentiell ein weiterer Brutplatz, festgestellt werden. Ein Brutplatz befindet sich an der Westseite des Hauptgebäudes sowie ein bis zwei weitere Brutplätze an der der Südseite des Haus 1. |
