**LUFTBILDAUSWERTUNG ZUR
ÜBERPRÜFUNG DES VERDACHTS
AUF KAMPFMITTELBELASTUNG
VON BAUGRUNDFLÄCHEN
INKLUSIVE RECHERCHE ZU KAMPF- &
KRIEGSDATEN ZUR LUFTBILDAUSWAHL**

Gutachten der UXO PRO Consult vom 22.05.2023

Projekt:
71577 Großerlach,
In d. Reute,
Neubaugebiet
212304051144

PHASE A, FERNERKUNDUNG - ÜBERPRÜFUNG
DES KAMPFMITTELVERDACHTS

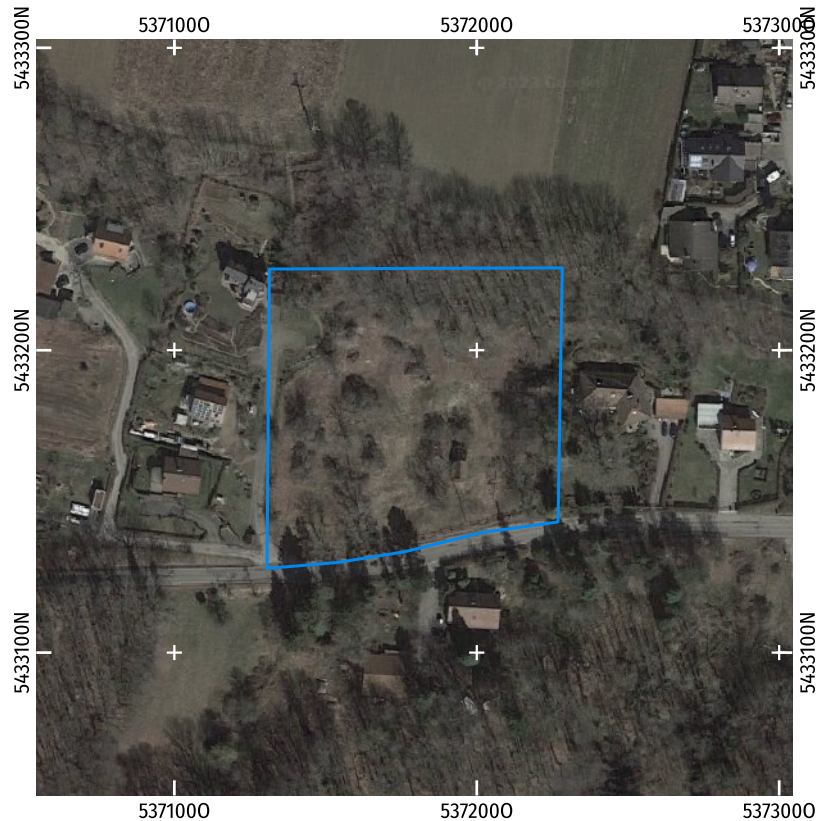
Anhang 2:
Erkundungsgebiet und Ergebnisse der Luftbildauswertung in heutiger Umweltsituation und auf einem historischen Luftbildausschnitt

Auf den untersuchten Luftbilddaufnahmen und konsultierten historischen Unterlagen konnten keine Hinweise festgestellt werden, die den Verdacht der Kontamination des Erkundungsgebiets mit Kampfmitteln bestätigen. Es konnten keine Sprengbommentrichter, zerstörte Bauwerke, Flakstellungen, Grabensysteme, Bunker oder dergleichen im Erkundungsgebiet und dessen Nahbereich ausgemacht werden.

Das oben in heutiger Umweltsituation umrandete Erkundungsgebiet bestimmt alleinig den Bereich, für den das in der Begutachtung festgestellte Ergebnis gültig ist. Die Markierung kontaminationsrelevanter Strukturen ist nicht abschließend. Lediglich die für das Ergebnis der Begutachtung ausschlaggebenden Elemente wurden dargestellt.

Die Auswertung der Luftbildaufnahmen hat in Zusammenhang mit der erörterten Literatur den Verdacht der Kontamination des Erkundungsgebietes mit Kampfmitteln nicht bestätigt. Nach unserem jetzigen Kenntnisstand sind keine weiteren Maßnahmen notwendig.

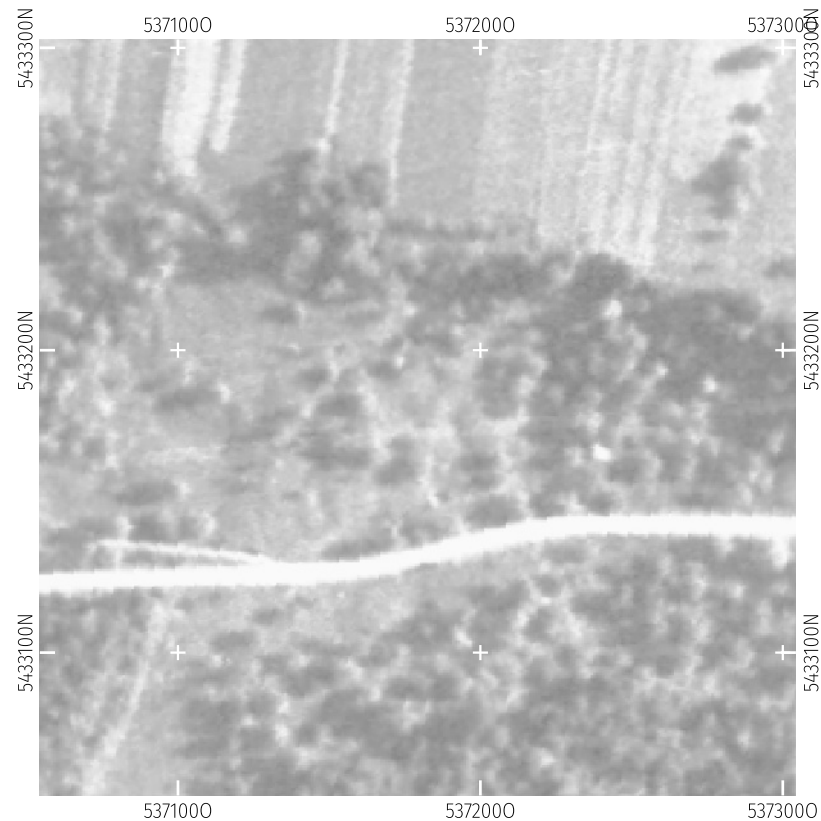
Aufnahmedatum des Luftbilds: 09.07.1945. Aufgrund technischer Umstände zur Zeit der Luftbildaufnahme kann nicht ausgeschlossen werden, dass das Luftbild Verzerrungen unterliegt. Das reproduzierte Luftbild unterliegt strengsten Datenschutzbestimmungen und darf nicht ohne die schriftliche Gestattung von UXO PRO Consult weitergeleitet, verbreitet, veröffentlicht oder anderweitig Dritten zugänglich gemacht werden.
