Referat 71: Hochbau Bezirk Nord
Vermögen und Bau Baden-Württemberg
Amt Freiburg

**Abriss und Neubau Wirtschaftsgebäude der Domäne
Hochburg bei Emmendingen**

Spezielle artenschutzrechtliche Prüfung

24.08.2017

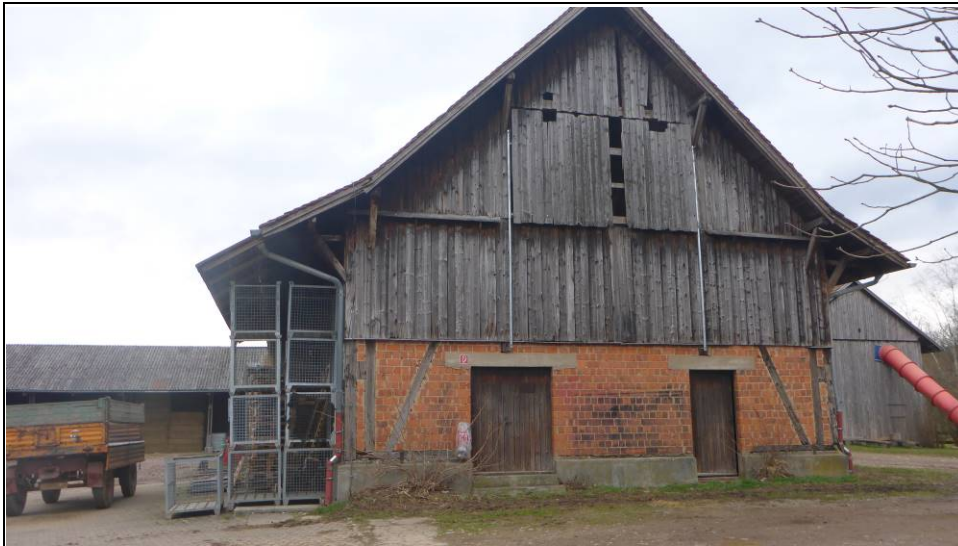
Scheune
(Gebäude Nr. 0114) mit für Fledermäuse geeigneter Holzverschalung. Dies ist die einzige Quartiermöglichkeit, bei der eine Zwergfledermaus bei einem Anflug beobachtet werden konnte.

Ausgleichsmaßnahmen: Anbringung von mindestens vier für gebäudebewohnende Fledermäuse geeigneten Quartierkästen an bestehenden sowie neu gebauten Gebäuden.

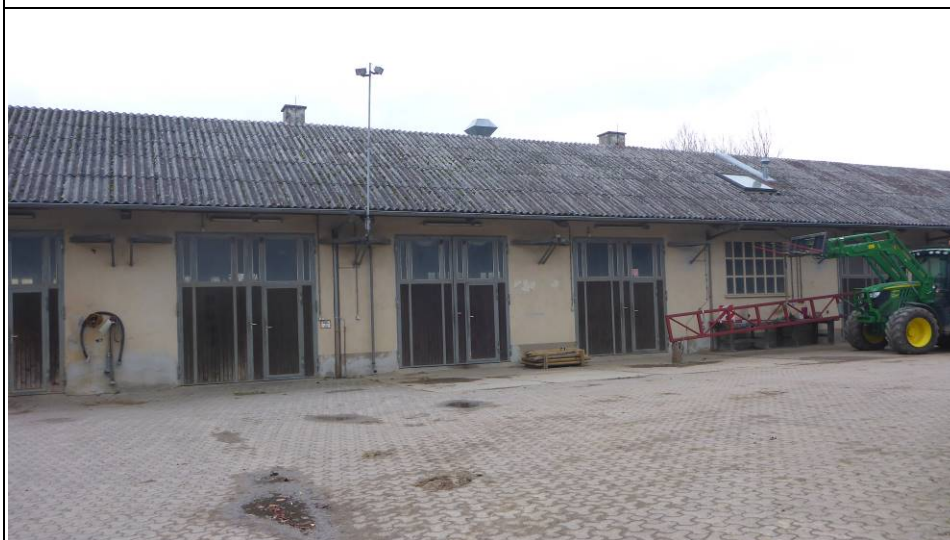
Außenansicht des Gebäudes Nr. 0115/0124. Der Dachstuhl war teilweise zugänglich und von Mardern bewohnt, der unzugängliche Dachstuhl wurde mit Hilfe eines aufgestellten Bat-Detektors auf einfliegende Fledermäuse hin untersucht (es konnten keine Einflüge festgestellt werden).

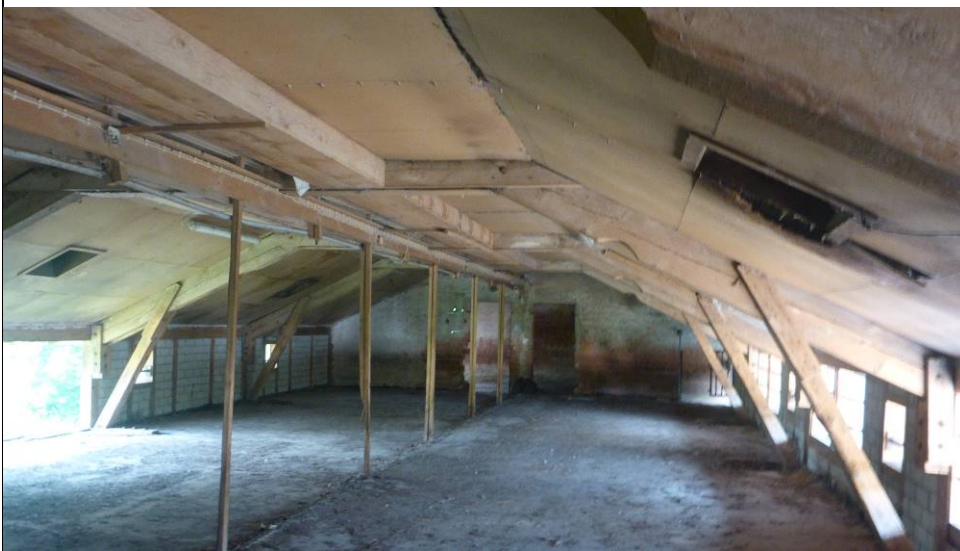
Dachstuhl im Gebäude Nr. 0113 mit vielen Quartiermöglichkeiten (z.B. hinter Deckendämmung) für Fledermäuse, jedoch ohne Hinweise auf eine Nutzung (kein Kot, keine Fraßspuren).

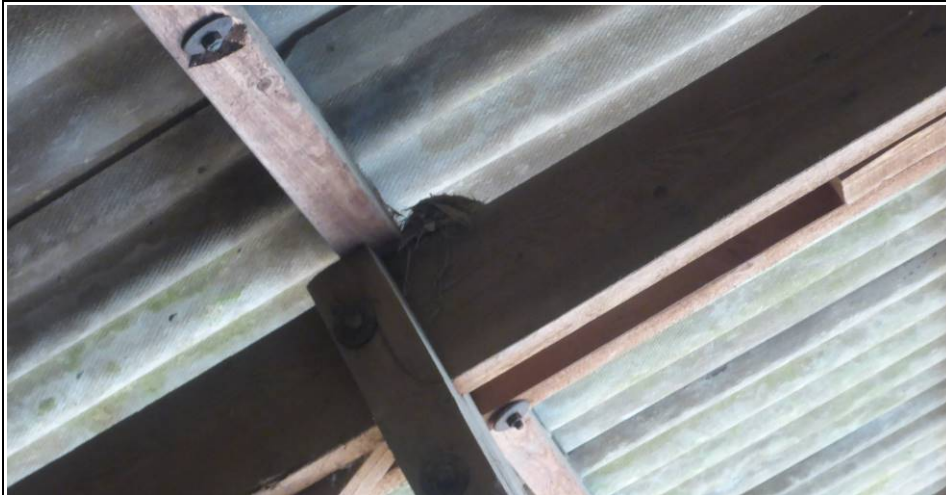
Nest eines Hausrotschwanzes auf den Balken einer größeren Halle in Gebäude Nr. 0115/0124

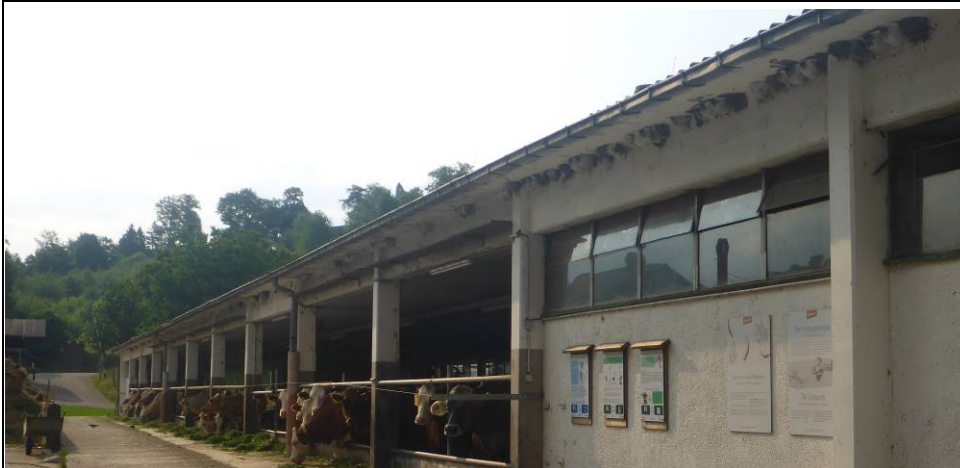
Mehlschwalbenkolonie (60 aktuell genutzte Nester gezählt) an der Front des Milchviehstalles (Gebäude laut Plan Nr. 0108)

- Vor dem Abriss des Milchviehstalles sind die ca. 60 bisher genutzten sowie zusätzlich 20 neue Mehlschwalben- Nisthilfen unterhalb des Dachüberstandes an geeigneten Außenwänden (derzeit Exposition nach N nicht optimal, besser nach SO / O) der neuen Stallanlagen anzubringen.

Empfohlener Typ: Schwegler Mehlschwalbennest Nr.9B oder (falls kein Dachüberstand gegeben ist): Schwegler Mehlschwalben-Fassadennest Nr. 11

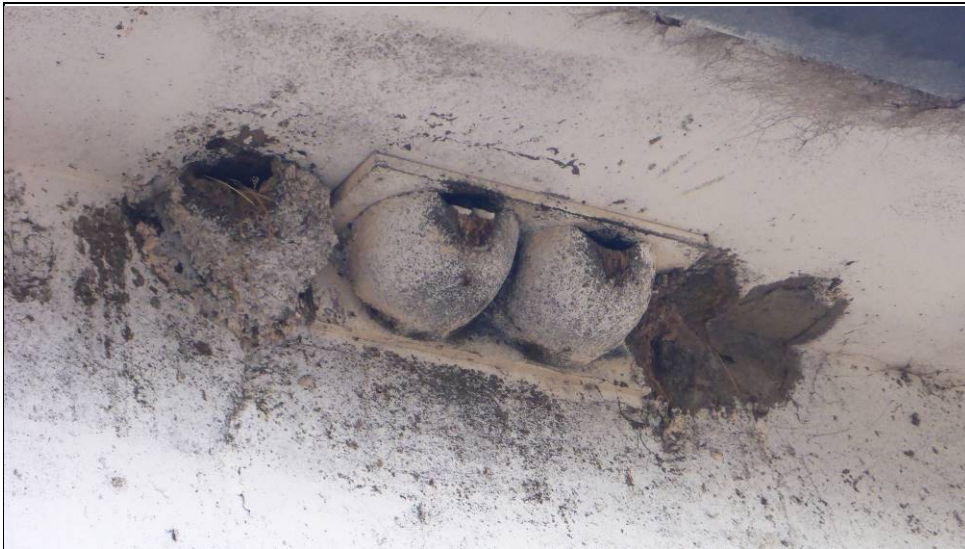
Zwei Mehlschwalben in einem aktuell genutzten Nest (2. v.l.). Neben den Nisthilfen werden auch immer wieder neue Lehmester angebracht, links der Nisthilfen ein intaktes Lehmest, die beiden Lehmester rechts im Bild sind bereits wieder heruntergefallen.

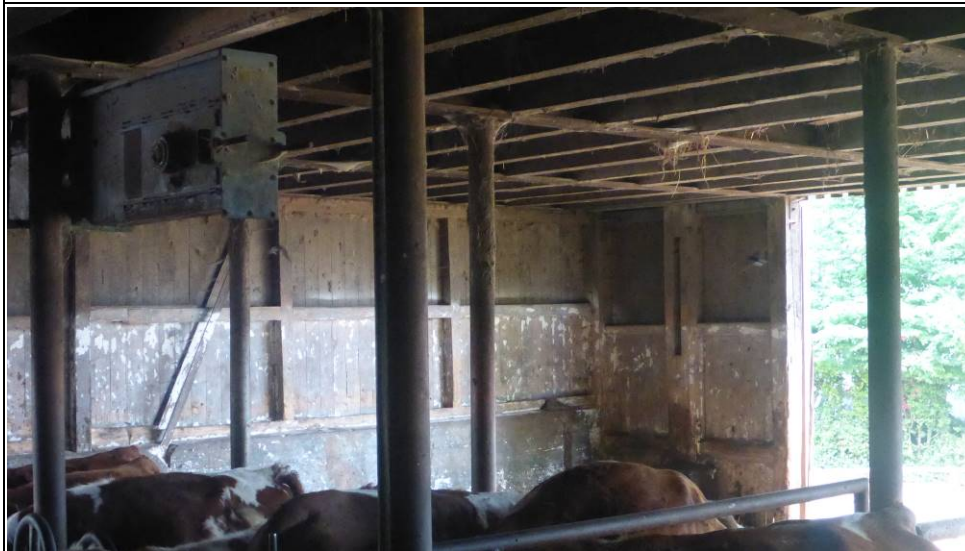
Rinderoffenstall (Gebäude Nr.0112/ 012B) mit mind. 20 Rauchschnalben-Nestern auf den T-Balken unter der Decke. Auch ca. 15 Brutpaare des Haussperlings nisten in der Decke dieses Stalls.

- Erhalt des derzeitig von der Brutkolonie genutzten Rinderoffenstalles bis zur Fertigstellung des neuen Viehstalles, sowie dessen Ausstattung mit geeigneten Nistnischen und Nisthilfen. Dies kann z.B. durch den separaten Abriss des östlichen Gebäudeflügels mit statischer Nachrüstung der Stützbalken zum Erhalt des Westflügels gewährleistet werden. Außerdem ist sicherzustellen, dass weiterhin Vieh in dem vorerst erhaltenen Stall gehalten wird, um eine möglichst hohe Attraktivität als Neststandort für die Rauchschwalben zu gewährleisten.
- Abriss des alten Rinderoffenstalles erst nach Fertigstellung des neuen Viehstalles und Anbringung der Nisthilfen
- Empfohlene Nisthilfen für den neuen Viehstall:
 - 1) ca. 10-15 m unbehandelte Holzbretter mit ca. 20 cm Abstand zu Deckenbalken o.ä. zur Vereinfachung der Anlage von neuen Nestern
 - 2) 40 Stk. Schwegler Rauchschwalbennest Nr. 10B

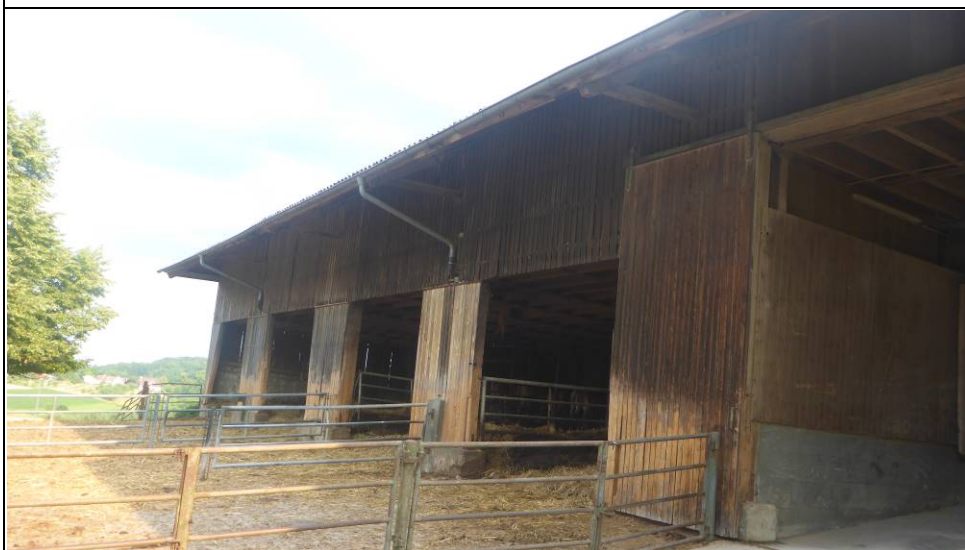
Südfront des Rinderoffenstalles. Im Rahmen der CEF-Maßnahmen für die Rauchschnalbe ist der Gebäudeteil im Bild zu erhalten, bis der Neue Viehstall fertig und mit geeigneten Nisthilfen ausgestattet ist.

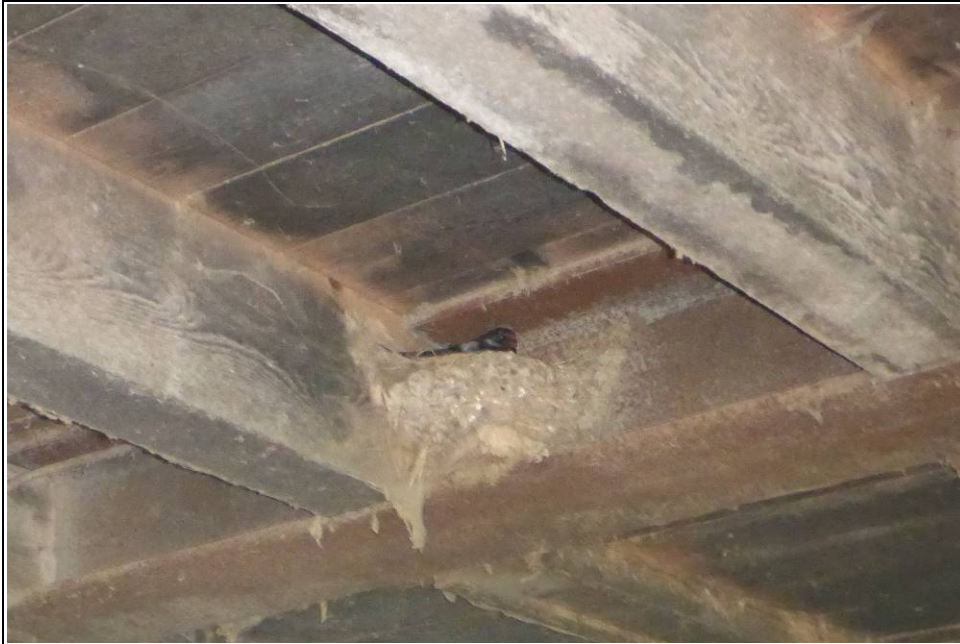
Rauchschwalben-Nest mit brütendem Altvogel an den Deckenträgern des Rinderoffenstalles.

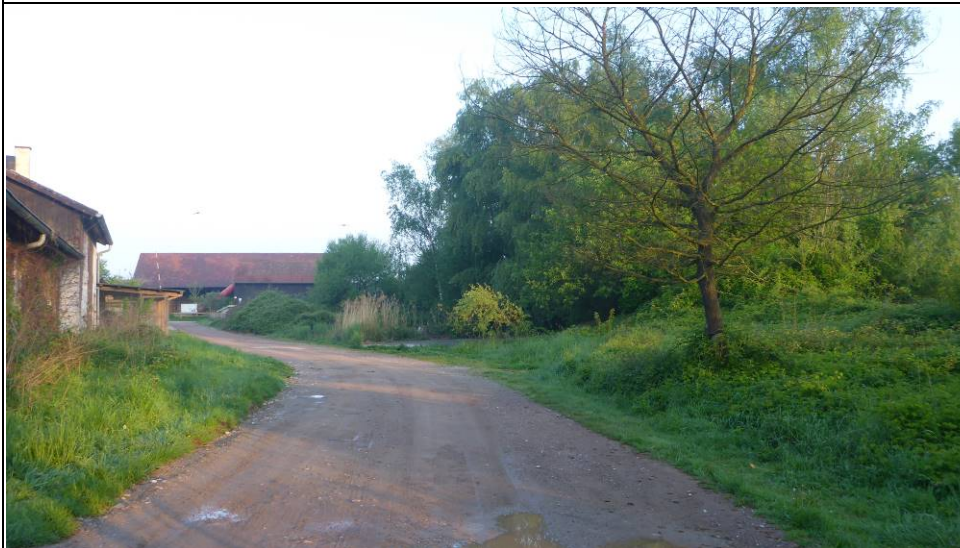
Feldhecke und Gehölze nördlich des Gebäudes Nr. 0103 (linker Bildrand) - Lebensraum für einige Brutvogelarten
