Gemeinde Reute

Bauliche Umsetzung von Hochwasserschutzmaßnahmen

Anlage 1 Erläuterungsbericht

27.04.2022

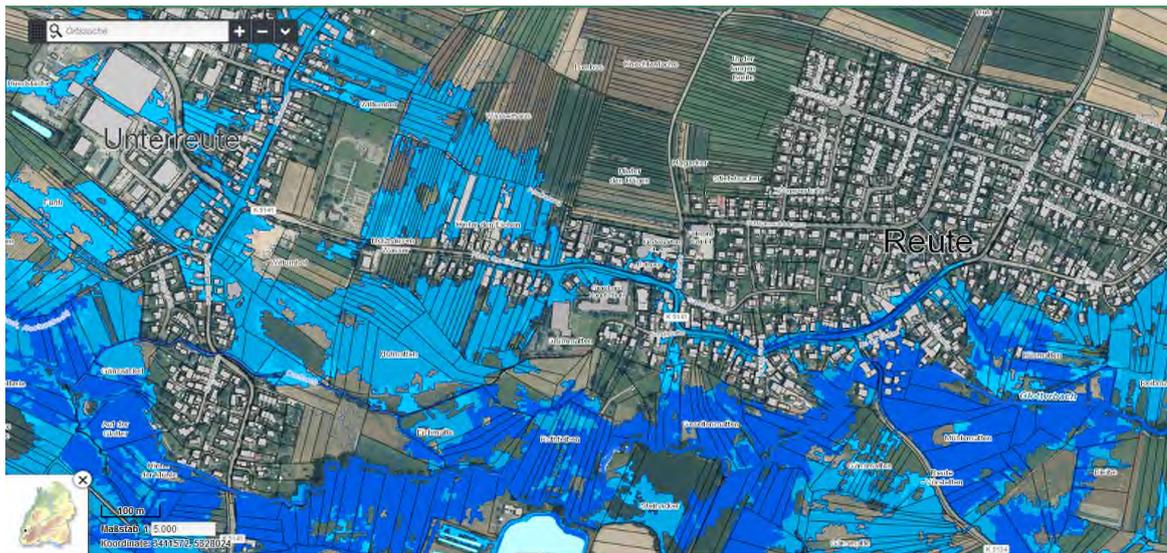
Abb. 1: Hochwassergefahrenkarte von Reute (Quelle: <http://udo.lubw.baden-wuerttemberg.de>)

In der Hochwassergefahrenkarte, welche vom Land Baden-Württemberg im Jahr 2015 erstellt wurde, sind weite Teile der Ortslage von Reute als Überflutungsfläche ausgewiesen. Gemäß der aktuellen Hochwassergefahrenkarte (s. Abb. 1) fließt bereits bei einem 10-jährlichen Hochwasser das Wasser von der Glotter in den Ortskern von Reute. In diesen Bereichen herrscht praktisch Bauverbot, was die Entwicklung der Gemeinde stark beeinträchtigt.

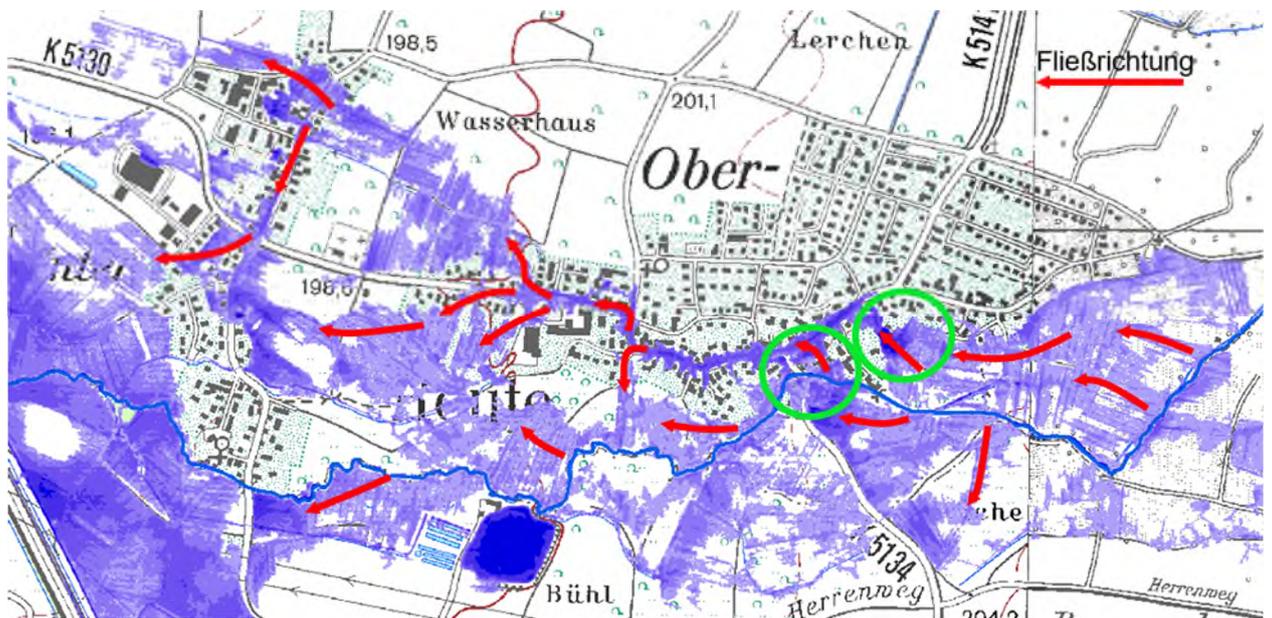
In Abb. 3 ist die Fließsituation bei HQ₁₀₀ verdeutlicht. Aufgrund der Fließverhältnisse ist klar erkennbar, dass das Wasser, was die Ortslagen Oberreute und Unterreute überschwemmt, punktuell an den beiden grün umkreisten Stellen vom Überschwemmungsgebiet der Glotter übertritt in die Ortslage Oberreute und dann – in Richtung Westen weiterfließend – in die Ortslage Unterreute. Die Unterbrechung des Wasserstroms in diesem Bereich führt somit dazu, dass die beiden Ortslagen nicht weiter vom HQ₁₀₀ betroffen sind.

Abb. 3: Fließsituation bei Hochwasser entsprechend Simulation der Hochwassergefahrenkarten

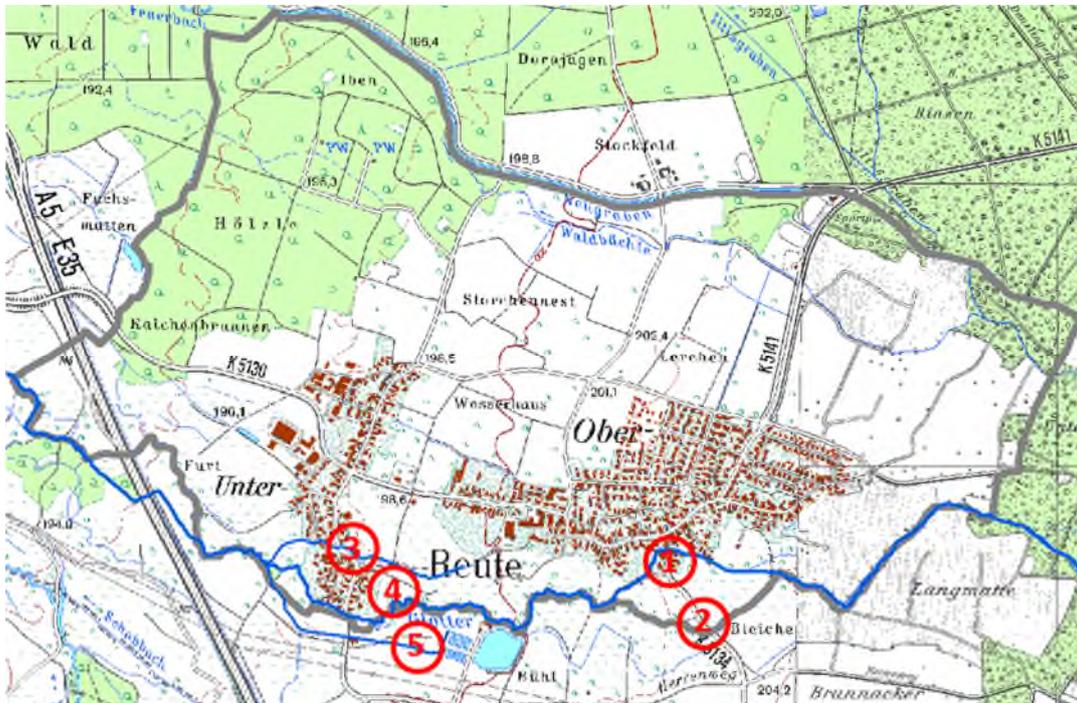
Gegenüber dem oben beschriebenen „Basismodell“ wurden in Abstimmung mit der unteren Wasserbehörde einige Ergänzungen vorgenommen, die bislang nicht berücksichtigt worden waren, für die vorliegende Aufgabenstellung jedoch Auswirkungen haben. In Abbildung 4 sind die Änderungen aufgeführt, die gegenüber dem „gekoppelten Modell“ berücksichtigt worden sind.

Abbildung 4: Anpassungen der Referenzberechnung gegenüber dem originalen „gekoppelten Modell“

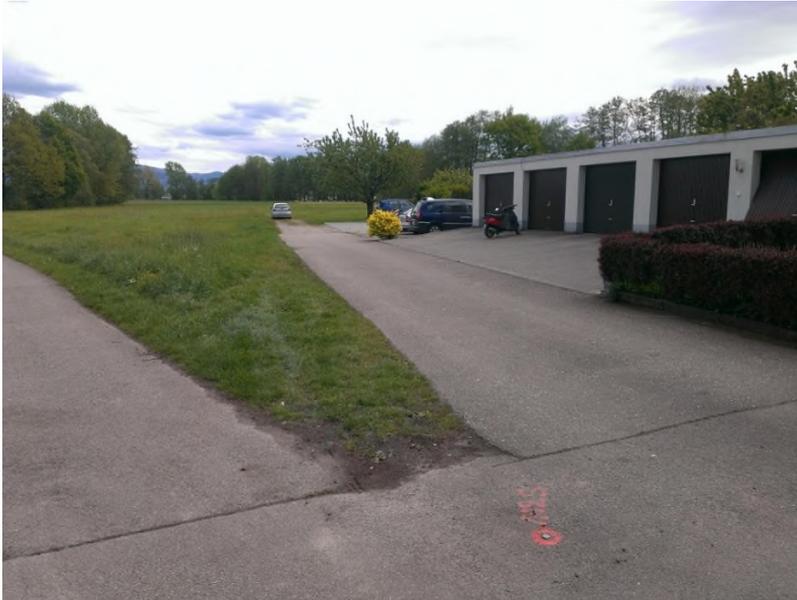
Der in Abb. 5 ersichtliche Bereich wurde in der Vergangenheit häufig überflutet. Die Stelle bildet ein Tiefpunkt ohne eine Ableitungsmöglichkeit, weshalb die Feuerwehr in regelmäßigen Abständen das Wasser mittels Pumpen in den angrenzenden Dorfbach pumpen muss.

Abb. 5: Überflutungsbereich Grundstück Freiburger Straße 15c

Die Überflutung wird durch länger andauernde Regenereignisse verursacht, welche zu Oberflächenabflüsse von der östlich angrenzenden Wiese her führen. Gemäß den hydraulischen Berechnungen und der aktuellen Hochwassergefahrenkarte wird der Bereich beim 100-jährlichen Ereignis von der Glotter her nicht überflutet. Der Wasserstand in der Glotter liegt aber nur wenige Zentimeter tiefer als die Oberkante des angrenzenden Geländes.

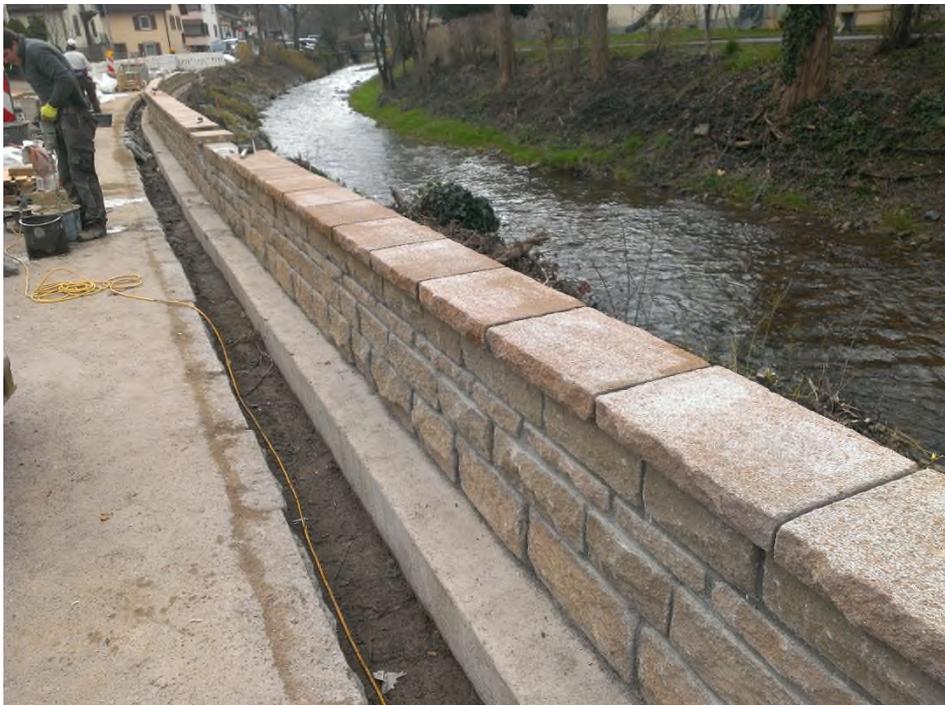
Der geplante Durchlass unter der Kreisstraße (Maßnahme 2) bewirkt zwar eine deutliche Absenkung des Wasserspiegels im Bereich der Gebäude „An der Glotter 11 – 13“, jedoch sind die Gebäude weiterhin geringfügig von der Überflutung betroffen. Es ist deshalb eine Mauer mit einer Länge von 94 m und einer Höhe von maximal 1,0 m geplant. Als Freibord sind 30 cm berücksichtigt. Die Mauer besteht aus Betonsteinen, welche eine bruchraue Oberfläche haben und dadurch optisch Natursteinen sehr ähnlich sind. In Abb. 6 ist beispielhaft eine derartige Betonsteinmauer dargestellt.

Abb. 6: Mauer aus Betonsteinen mit ähnlicher Optik wie Natursteine

Die Mauer beginnt an der Kreisstraße und verläuft entlang der Flurstücksgrenze der bebauten Grundstücke. Beim Grundstück Haus-Nr. 13 wird die bestehende Mauer und der Zaun abgebrochen. Als Fundament für die Mauer wird ein Streifenfundament aus Ortbeton mit einer Stärke von 30 cm hergestellt.

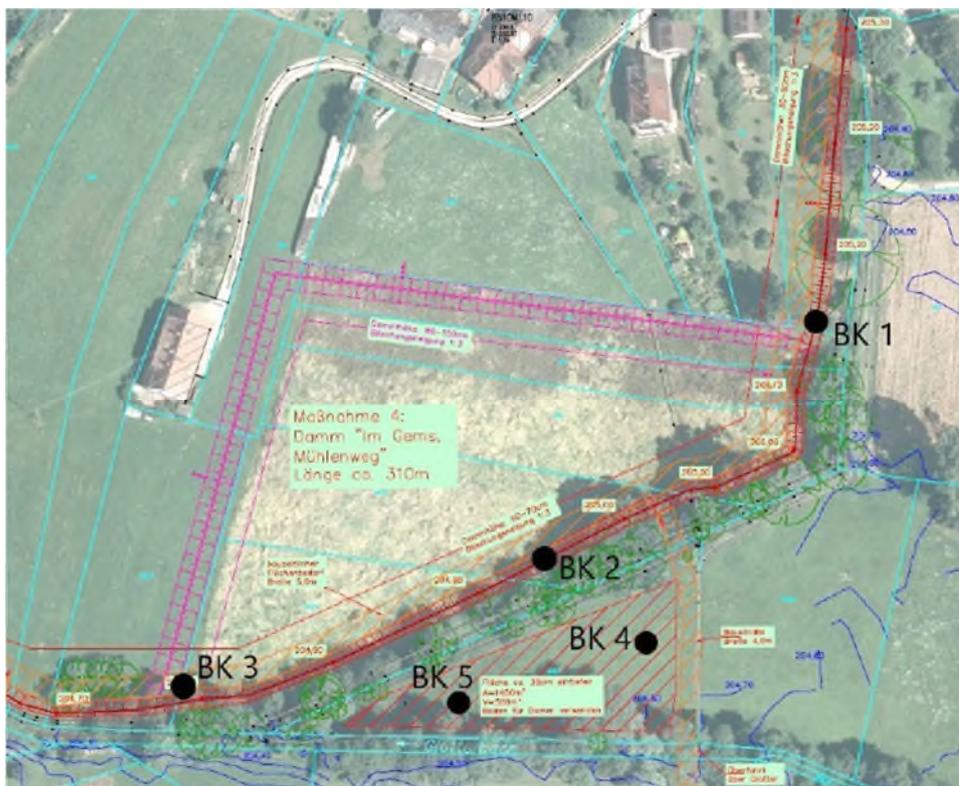
Für diese Maßnahme wurde ebenfalls ein Bodengutachten erstellt. Die Lage der Kleinrammkernbohrungen ist der Abb. 7 zu entnehmen.

Abb. 7: Lage der Kleinrammkernbohrungen

- Oberboden, bis 40 cm unter OK Gelände, sandige-tonige Schluffe
- Schluffe, Schichtunterkante 80 – 90 cm unter Gelände
- schluffige Kiese, Schichtunterkante 1,2 – 1,7 m
- sandige Kiese, Schichtunterkante 3 m (Endtiefe der Bohrung)

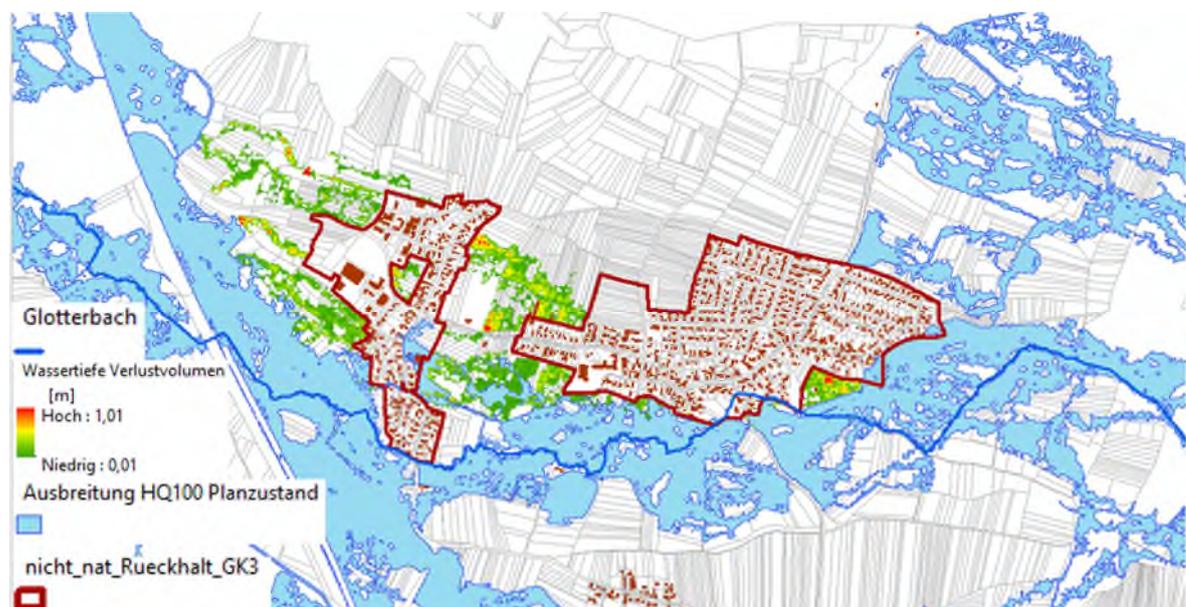
Die Ermittlung des „Verlustvolumens“ erfolgte folgendermaßen (siehe auch Abb. 8):

Der Verlust erfolgt nur in den Flächen, die zukünftig nicht mehr überströmt werden („trocken fallen“). Diese sind in Abb. 8 die Flächen, die grün, gelb und rot dargestellt sind. Diese Farben symbolisieren qualitativ die unterschiedlichen Wassertiefen. Die blauen Flächen bleiben also außen vor, diese sind auch im Planzustand überströmt.

Für die Bilanzierung des Retentionsvolumens werden die innerörtlichen Siedlungsflächen nicht in Anrechnung gebracht, sondern nur die „natürlichen Rückhaltflächen“. Diese Abgrenzung ist mit roter Umrandung dargestellt. Das „Verlustvolumen“ ergibt sich also aus den Flächen, die in der Abbildung grün-gelb-rot dargestellt sind. Das Volumen wurde mit dem GIS-Standardwerkzeug „Surface-Volume-Tool“ ausgewertet. Daraus ergibt sich ein Verlustvolumen von **14.330 m³** auf einer Fläche von 192.142 m², was somit einer rechnerischen mittleren Wasserhöhe 7,5 cm bezogen auf die betonte Fläche entspricht.

Abb. 8: Darstellung zur Ermittlung des Retentionsvolumen-Verlustes

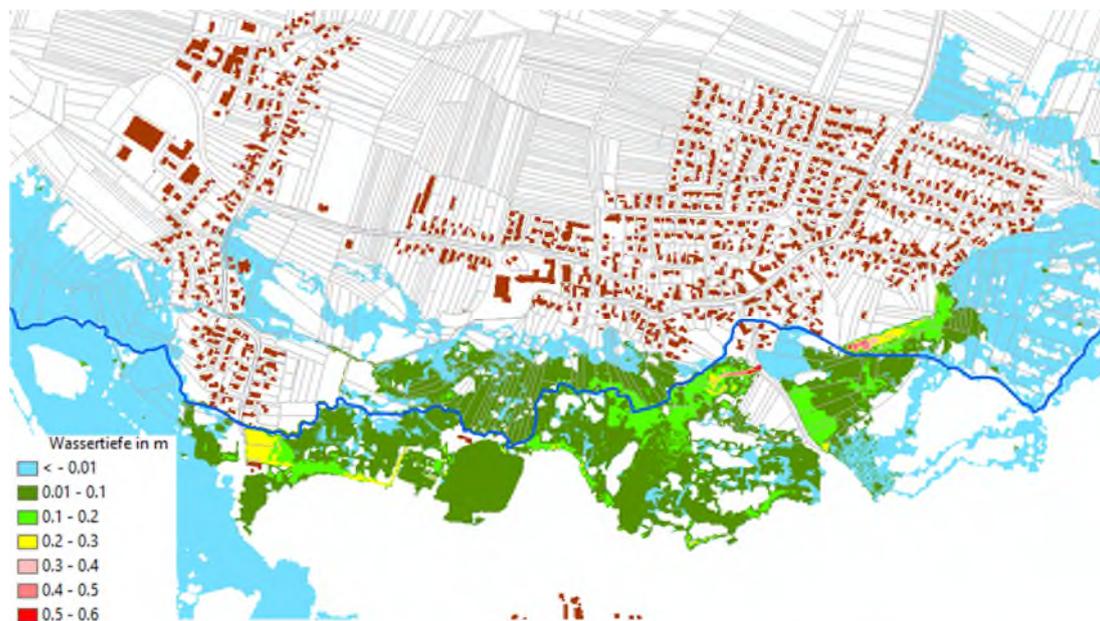
Die Ermittlung des gewonnenen Volumens erfolgte auf der Grundlage des Differenzrasters (1x1m) zwischen den Wassertiefen des Bestands und des Planzustands (vgl. Abb. 9). Dafür wurde vom Wassertiefenraster des Planzustands das Wassertiefenraster des Bestands subtrahiert (siehe auch Anlagen 3.10 bis 3.12). Die Auswertung erfolgte wiederum mit dem GIS-Standard-Werkzeug „Surface-Volume-Tool“. Hieraus ergab sich ein **gewonnenes Volumen von 21.670 m³** bei einer benetzten Fläche von 486.589 m². Es ergibt sich eine mittlere Wassertiefe von rechnerisch durchschnittlich 4,5 cm.

Abb. 9: Darstellung zur Ermittlung des gewonnenen Volumens

Die Bilanzierung ergibt sich somit aus der Differenz des Verlustvolumens von 14.330 m³ und dem gewonnenen Volumen von 21.670 m³ zu **7.340 m³** „Überschussvolumen“.
