Bebauungsplan „Mühlberg“

Altbergbauliches Gutachten

Juni 2023

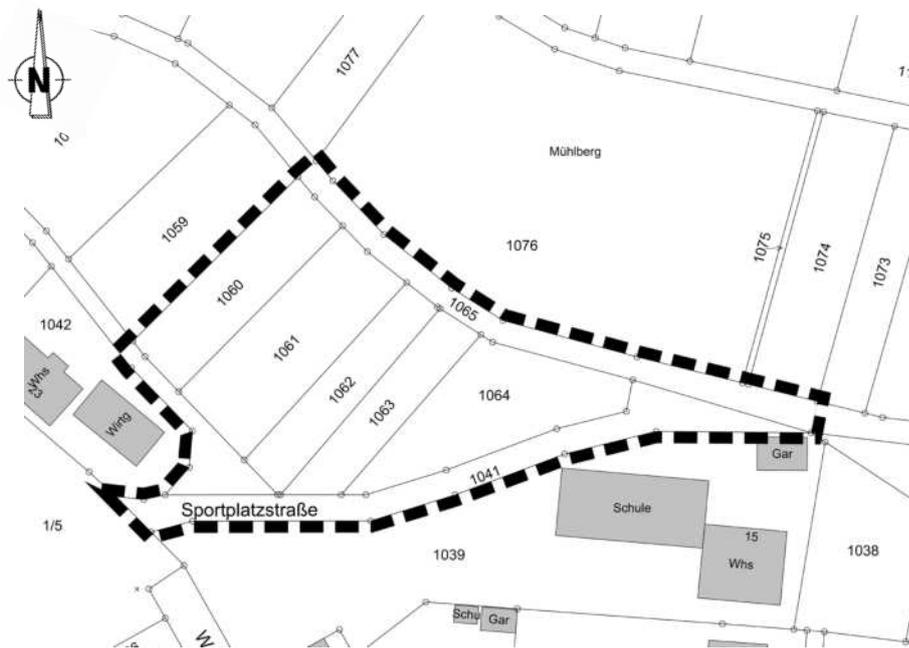
Abb. 2: Geltungsbereich des Bebauungsplans
(Ausschnitt aus [101])

Der Geltungsbereich des Bebauungsplans umfasst mehrere Flurstücke in leichter Hanglage am Rande der geschlossenen Ortsbebauung, die aktuell als Reb- und Grünlandflächen genutzt werden (s. Abb. 2, 3). Er wird nach Nordwesten begrenzt durch das Flurstück 1059, nach Nordosten durch die Flurstücke Nr. 1076, 1075 und 1074 und nach Süden durch den Weg (1047) sowie die Sportplatzstraße (1041).

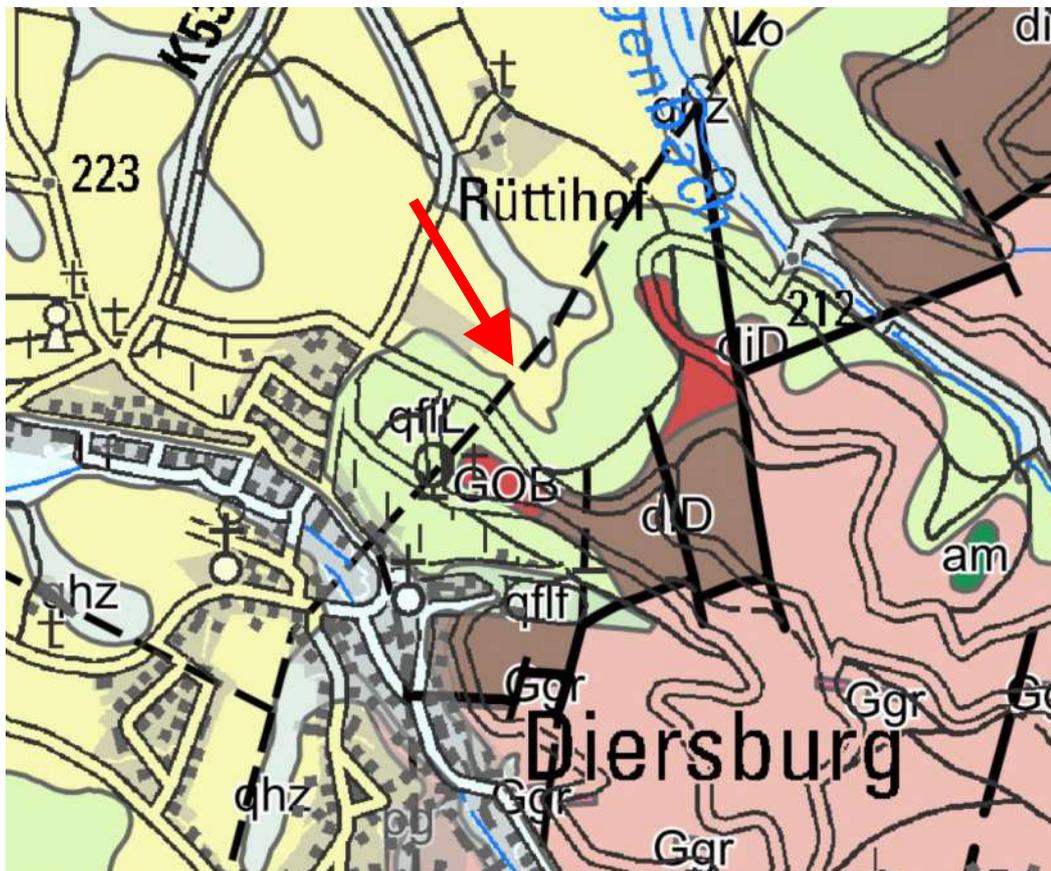
Abb. 4: Geologie [2]
(roter Pfeil: vererzter Gangzug)

Am östlichen Rand des Rheingrabens erstreckt sich eine grabenparallele Zone geologischer Störungen, die von Reichenbach über Diersburg bis Zunsweier mineralisiert ist (Erzführung) [3] (siehe gestrichelte schwarze Linie in Abb. 4). Die Störungszone ist zwischen 5 und 16,5 m breit; die darin entstandenen Erzgänge² haben eine Mächtigkeit³ im Dezimeter- bis Meterbereich und weisen an vielen Stellen des o.g. Gangzuges Abbauspuren auf [3].

Abbauwürdig war limonitisches Eisenerz, dessen Eisengehalte zur Teufe hin abnahmen, so dass der Abbau Mitte des 19. Jahrhunderts eingestellt wurde. Es wird vermutet, dass der Abbau auf dem Gangzug schon vor dem Dreißigjährigen Krieg begann [4].

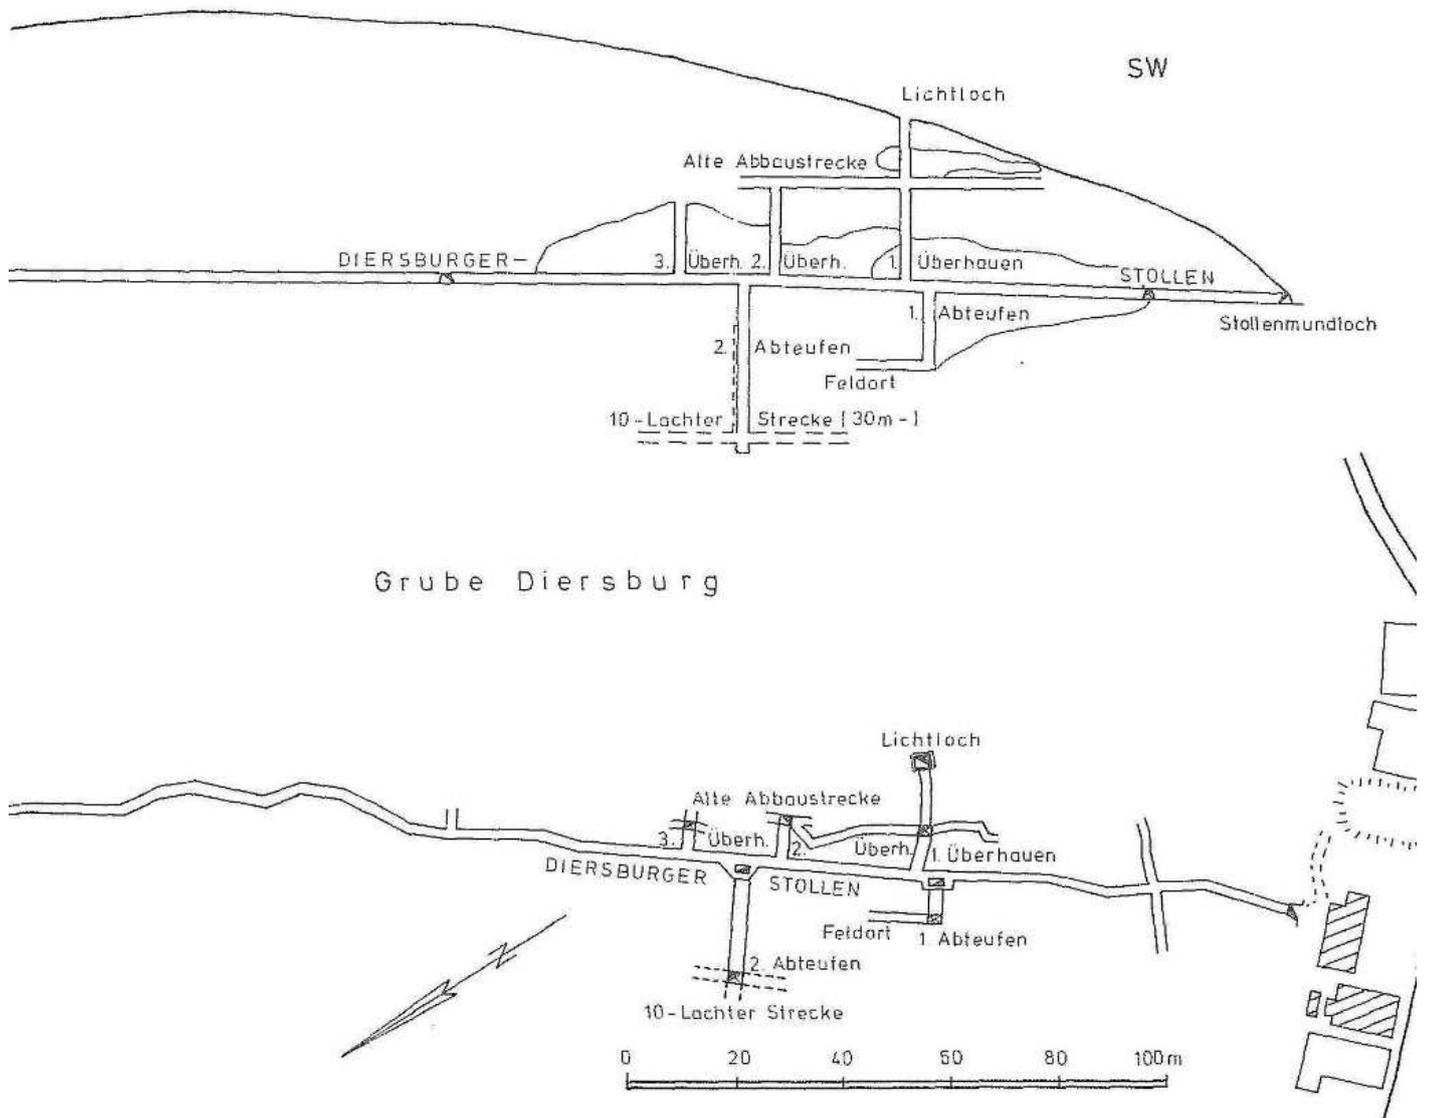
Abb. 5: Längsschnitt und Grundriss der Grube Diersburg [3, S. 160]

Eine übersichtliche Darstellung, die nach den im Fürstenbergischen Archiv zugänglichen Grubenbildern erstellt wurde und auch einen Seigerriss⁵ enthält, findet sich in einem Standardwerk moderner Zeit [2] (siehe Abb. 5).

Das vorliegende Grubenbild verzeichnet für die Eisensteingrube Diersburg zwei Tagesöffnungen – einen Stollen und einen Schacht (siehe Anlage 1 und Abb. 5):

Beim Lichtschacht im mittleren Hangbereich (siehe Anlage 1 und Abb. 5) handelt es sich um einen vertikalen Schacht, welcher zur Erschließung der oberen Abbaubereiche und zur Bewetterung⁶ der Grube angelegt wurde. Im Zuge von Erdarbeiten im Weinberg war in den 30er Jahren des 20. Jahrhunderts „im Reb Gelände“ ein – vermutlich nur oberflächlich abgedeckter – Schacht freigelegt worden [4], bei dem es sich wahrscheinlich um den Lichtschacht handelte. Der Schacht stand noch bis Anfang 1951 offen und wurde dann wegen andauernder Nachbrüche mit Lockermaterial verfüllt, das man am Waldrand entnahm [4].

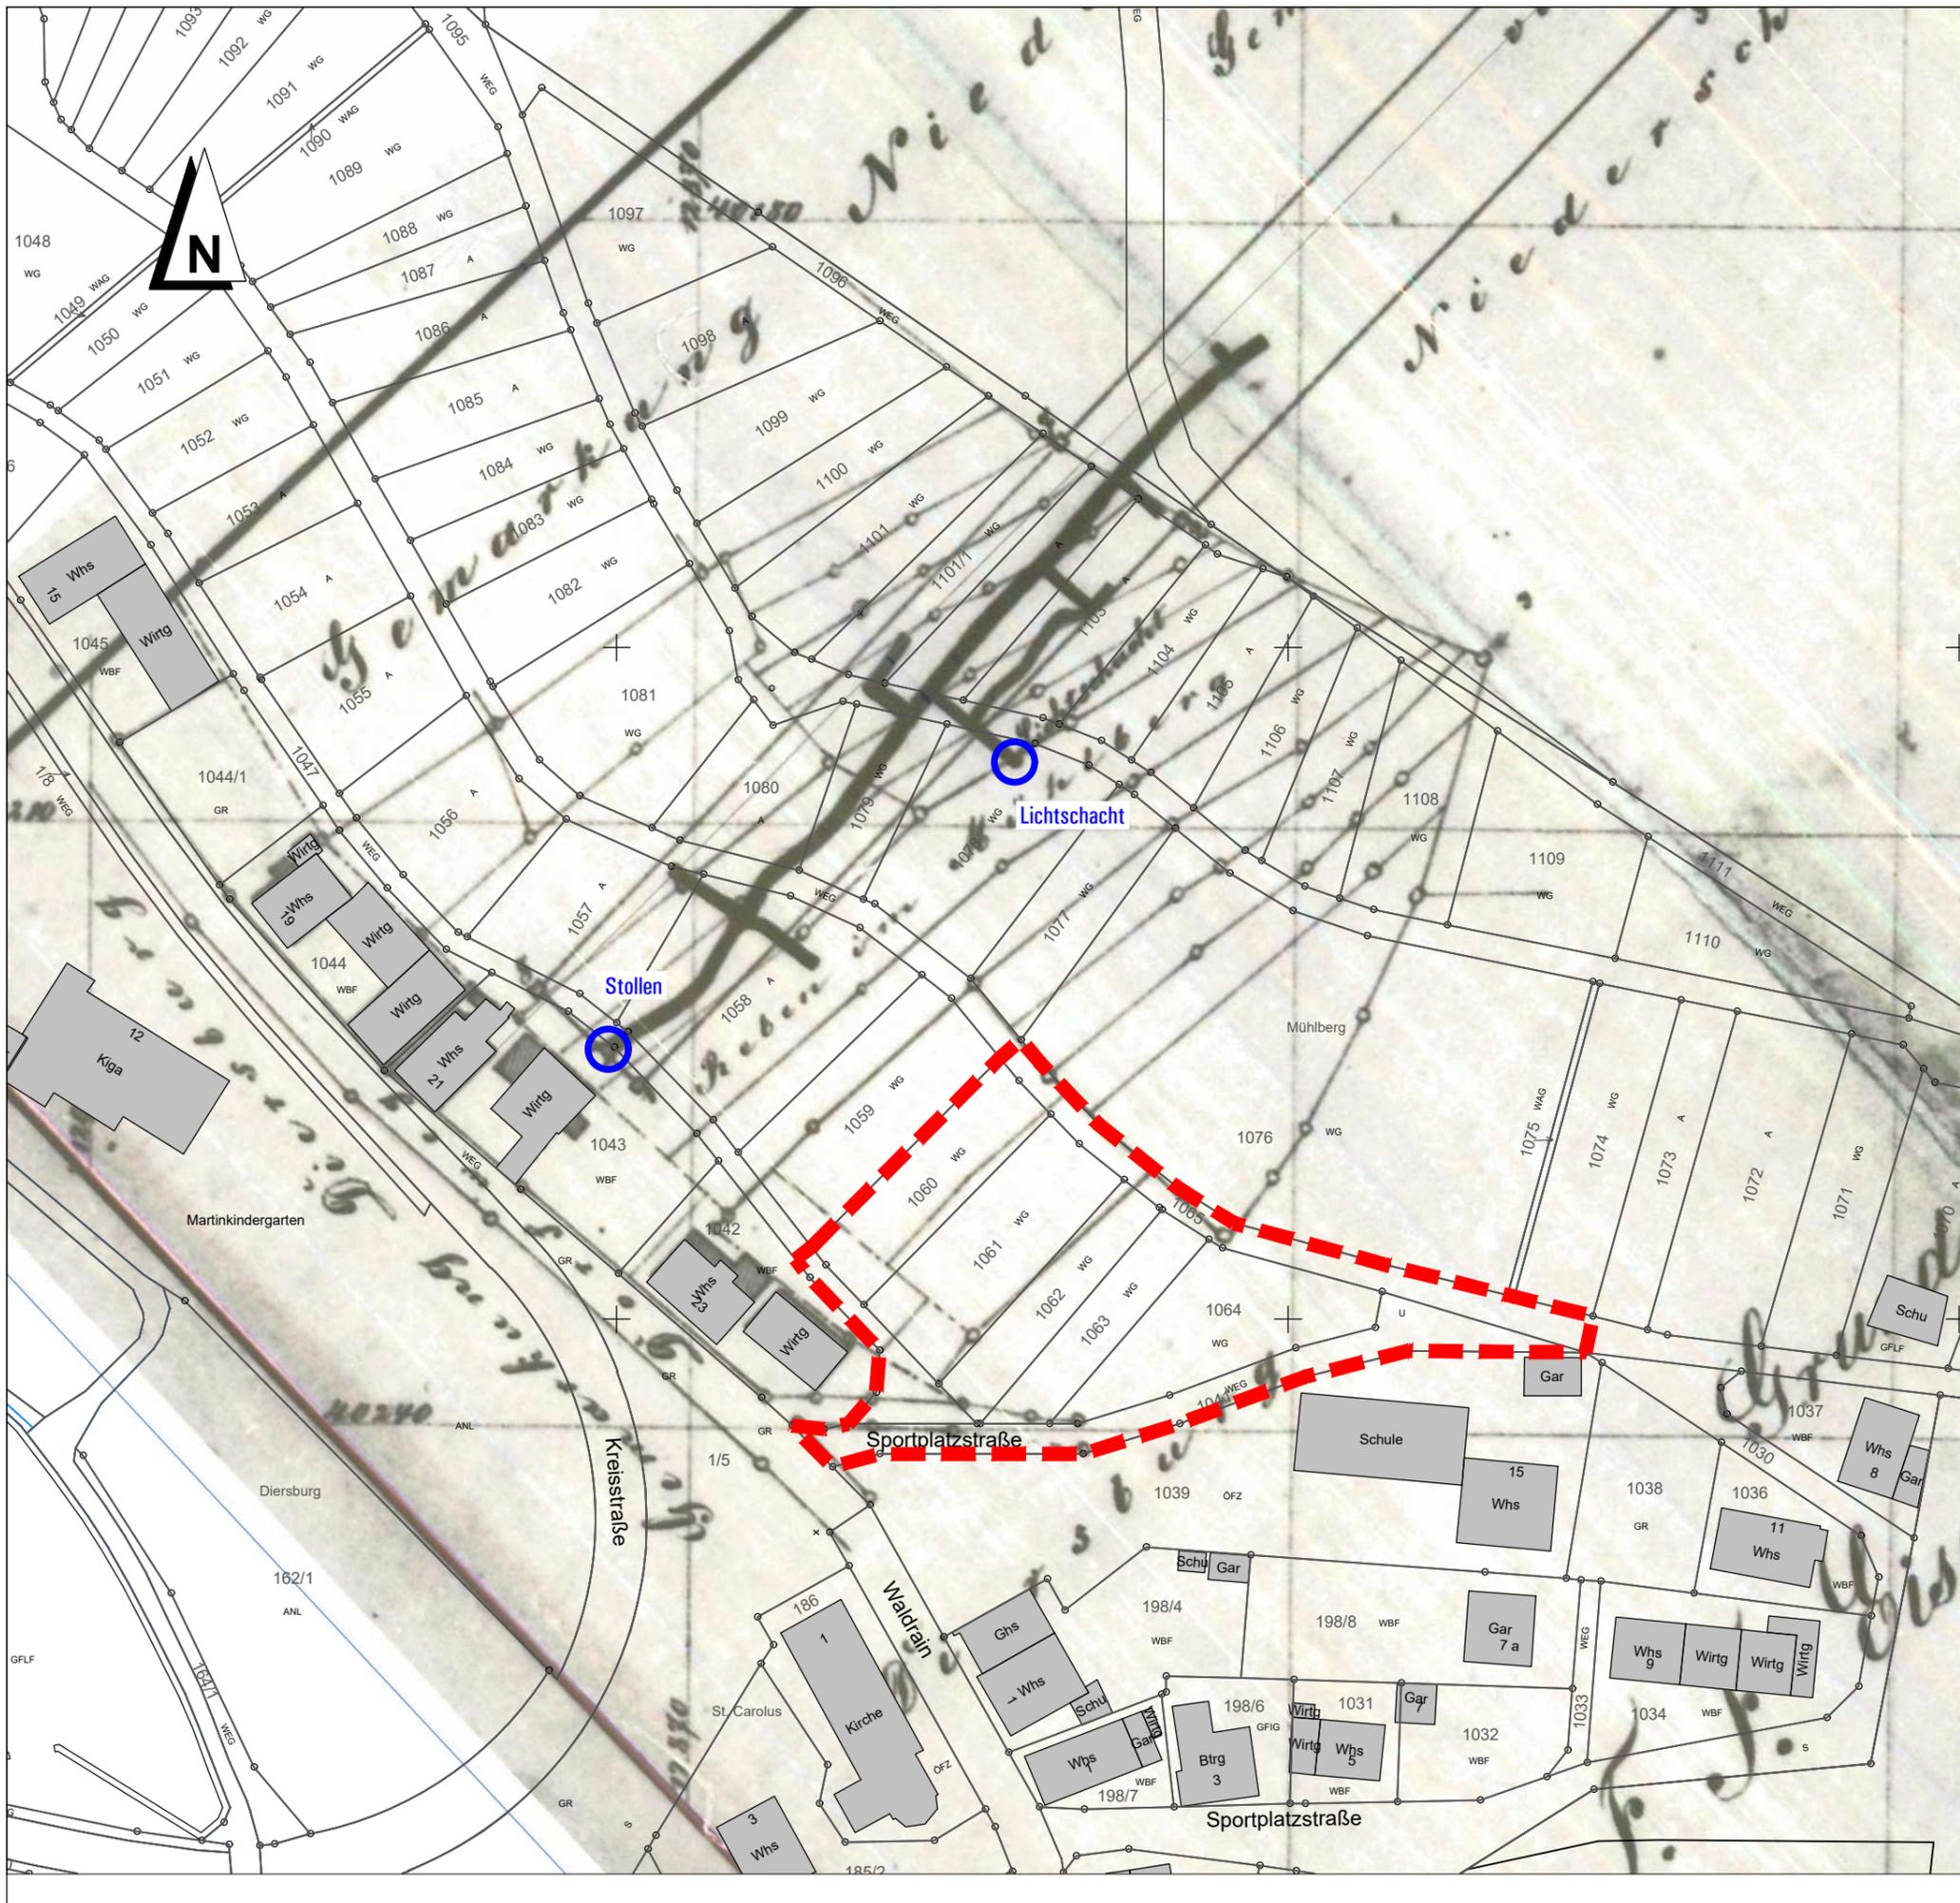
Anlage **1**

Anlage 1 bildet die im Grubenbild verzeichneten historischen Grubenbaue vor dem Hintergrund der aktuellen digitalen Katasterkarte ab.

Das Stollenmundloch befand sich an der Unterkante der Talböschung auf dem Flurstück 1043 (Kreisstraße 21). Der dortige Hausgartenbereich wurde vor einigen Jahren umgestaltet; Hinweise auf das ehemalige Mundloch sind nicht mehr zu erkennen.

Ob es später zu Sackungen der Verfüllsäule im Schacht oder zu weiteren Nachbrüchen kam, ist nicht bekannt. Die heutige Ausformung und Nutzung des Geländes (Grünland) zeigt keine Hinweise auf einen ehemaligen Schacht.

Die Entfernung der beiden ehemaligen Tagesöffnungen vom Geltungsbereich des Bebauungsplans „Mühlberg“ beträgt minimal rund 40 m.

Der oberflächliche Ausbiss der Ganglagerstätte und die nächstgelegenen dokumentierten untertägigen Grubenbaue weisen eine Entfernung von mehr als 30 m zum Geltungsbereich des Bebauungsplans „Mühlberg“ auf.

Lageplan
 Georeferenziertes Grubenbild der Eisensteingrube Diersburg

Der Zustand der Verfüllung des ehemaligen Lichtschachtes auf dem Flurstück Nr. 1078 ist nicht bekannt. Es ist daher nicht auszuschließen, dass beim Befahren des Geländes mit Fahrzeugen oder landwirtschaftlichen Maschinen Nachbrüche auftreten.

Daher wird empfohlen, den Eigentümer des Flurstücks über das Vorhandensein des Lichtschachtes zu informieren und darauf hinzuweisen, dass dessen Lage und Zustand erkundet werden sollte (z.B. durch einen Baggerschurf).
